Il meccanismo di rottura del Ponte Morandi di Genova

(revisione febbraio 2020)

Ing. Giovanni Corrao

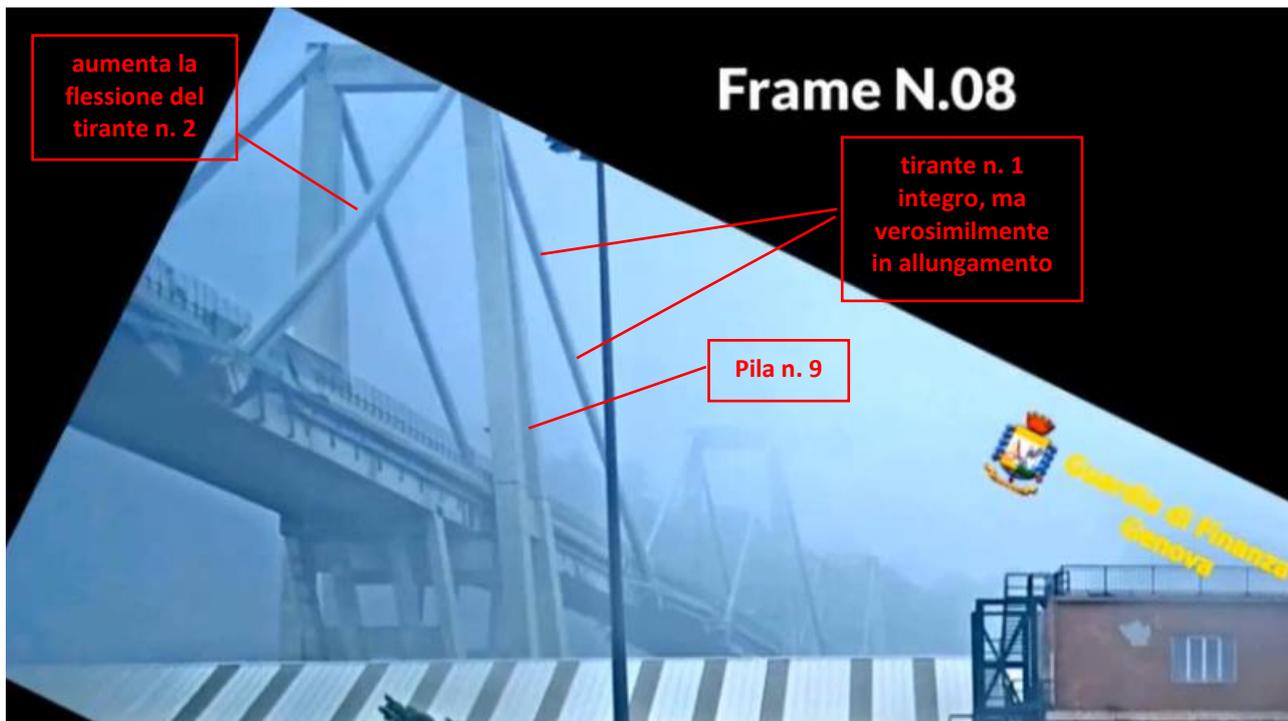
Nel seguente Frame n. 08 i tiranti sono ancora integri, pur se imminente il cedimento del tirante n. 1 (notare la differenza del suo livello di attaccatura alta tra il Frame n. 08 ed il successivo Frame n. 09).

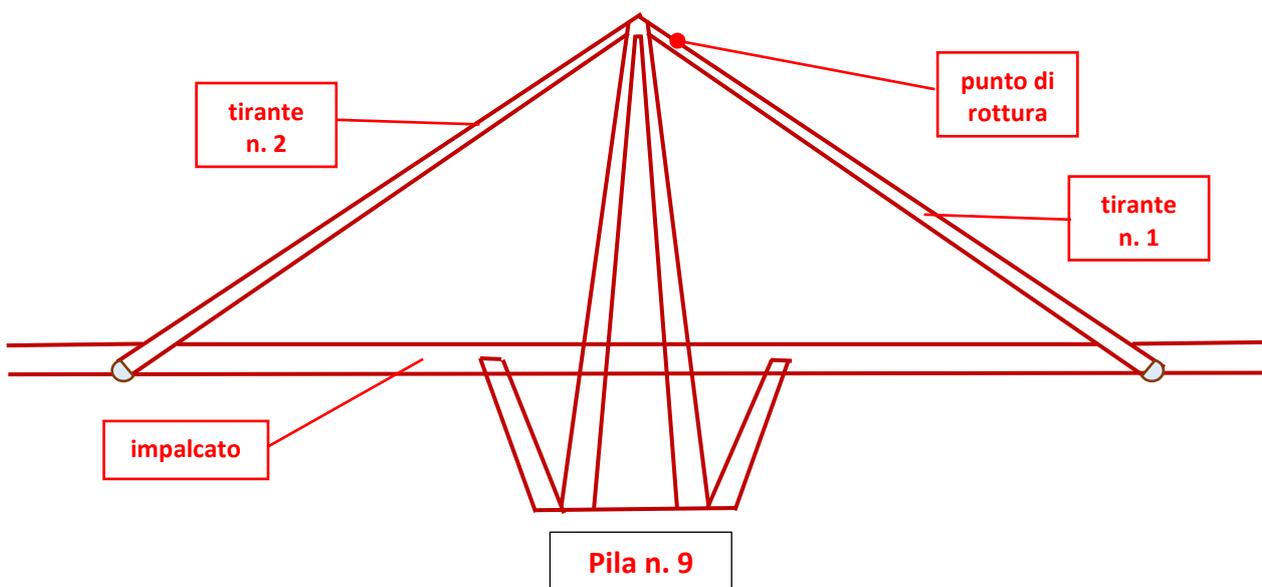
Schema strutturale della Pila n. 9

Il cedimento strutturale sembrerebbe avviato dalla rottura dei cavi in acciaio interni al tirante n. 1 lato mare, credibilmente corrosi nel tempo dalle infiltrazioni d'acqua insinuatesi nelle fessurazioni del calcestruzzo posto tutt'intorno a protezione.

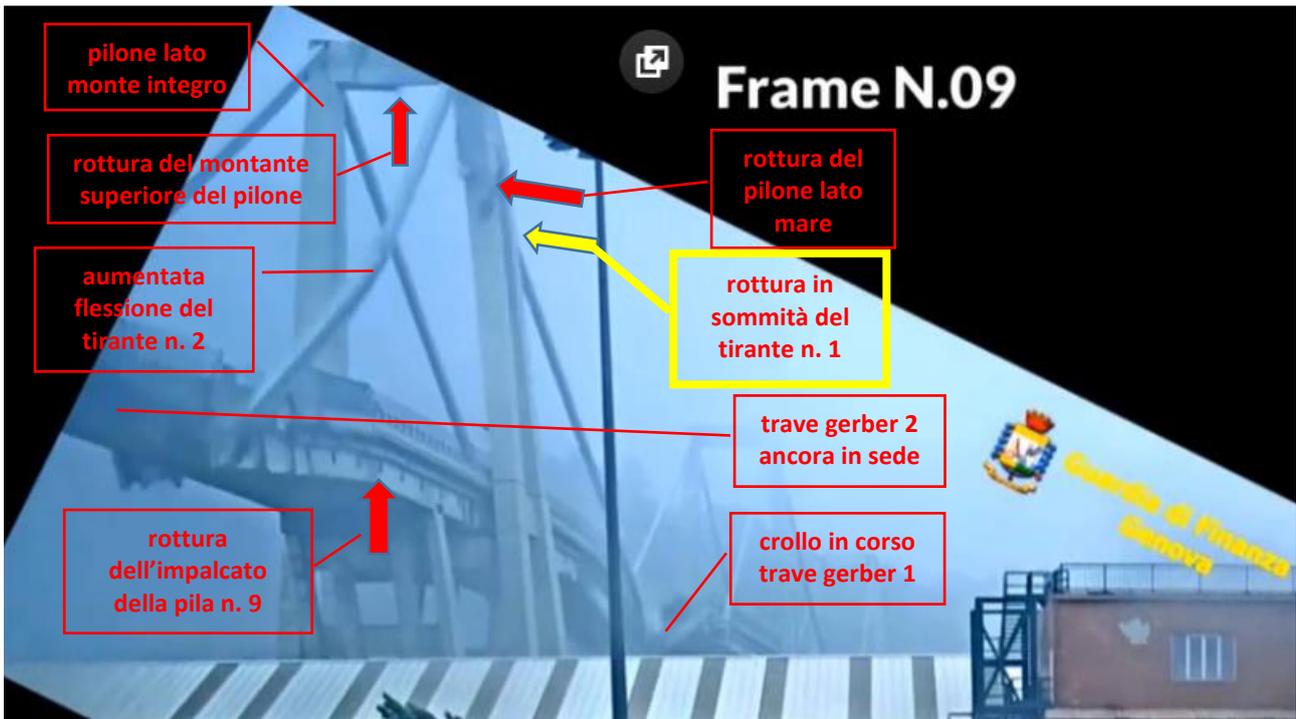
Inizio del crollo del ponte

Verosimilmente, cede in sommità il tirante lato mare indicato col n. 1 della Pila n. 9: viene così meno l'equilibrio tra i lati a "bilancia" del ponte. Cede la sommità del pilone, trascinato dal tirante n. 2 ancora collegato, non essendo in grado di contrastare l'imprevisto momento flettente. Per il venir meno di un supporto, l'impalcato stradale, che stava già basculando intorno alla pila n. 9 per il presumibile allungamento del tirante n. 1 prima della rottura, torce ed inizia a rompersi. Il crollo avviato della trave gerber n. 1, quando la corrispondente trave gerber n. 2 è ancora in sede, avvalorava l'ipotesi del cedimento del tirante n. 1 quale evento iniziale del crollo.

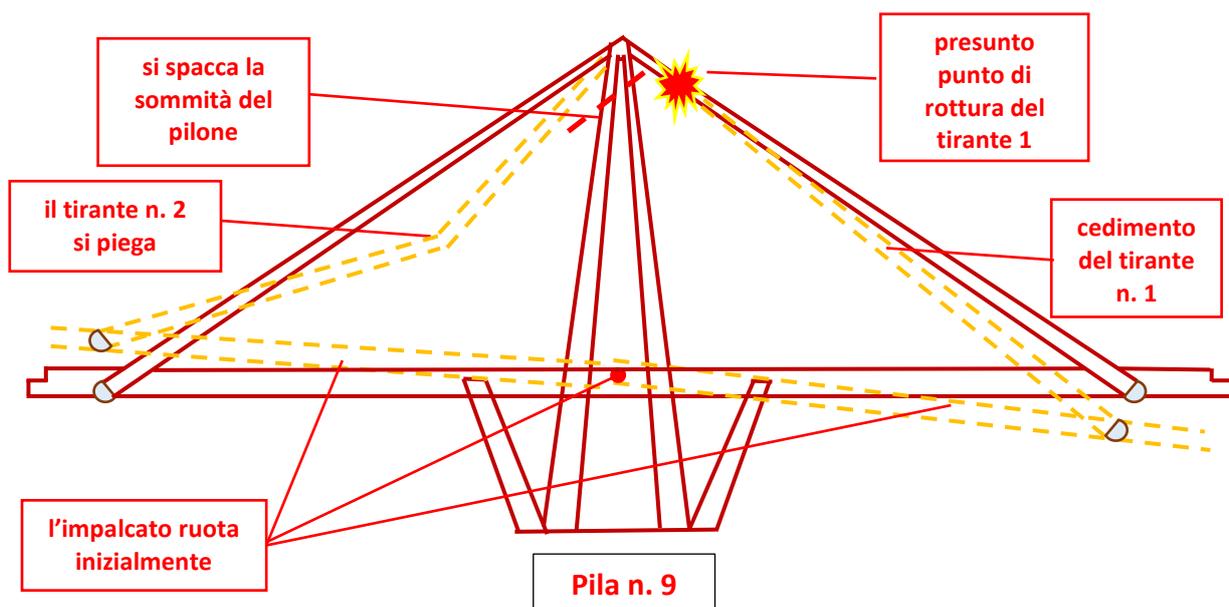
ipotesi di rottura della Pila n. 9

In effetti, dai fotogrammi disponibili, potrebbero apparire due le cause possibili del crollo:

- 1) *La rottura lato mare della sommità della pila n. 9, da ritenere poco probabile;*
- 2) *La rottura iniziale del tirante n. 1, che sembra essere il motivo reale.*

Infatti gli elementi a sostegno della seconda ipotesi quale causa primaria sono:

- a) La flessione del tirante n. 2 evidente già prima del crollo (dovuta all'innalzamento dell'impalcato del ponte lato trave gerber n. 2, causato dall'allungamento in corso del tirante n. 1 prima della definitiva rottura);
- b) L'evidente distacco già avvenuto del tirante n. 1 dalla sommità della Pila 9 (Frames n. 09 e segg.): mentre gli altri tre stralli sono ancora agganciati alla cima.
- c) La posizione in sede della trave gerber n. 2, ancora integra, mentre è già avvenuta la rottura della trave gerber n. 1 (vedi Frame n. 09). Simultaneamente allo strappo del tirante n. 1 quest'ultima trave cede per prima perché, a causa della torsione dell'impalcato privato di uno strallo, resta sostenuta solo da tre appoggi, invece dei quattro previsti in progetto.
- d) L'eventuale spaccatura iniziale della sommità della Pila n. 9 avrebbe determinato il simultaneo crollo delle due travi gerber.

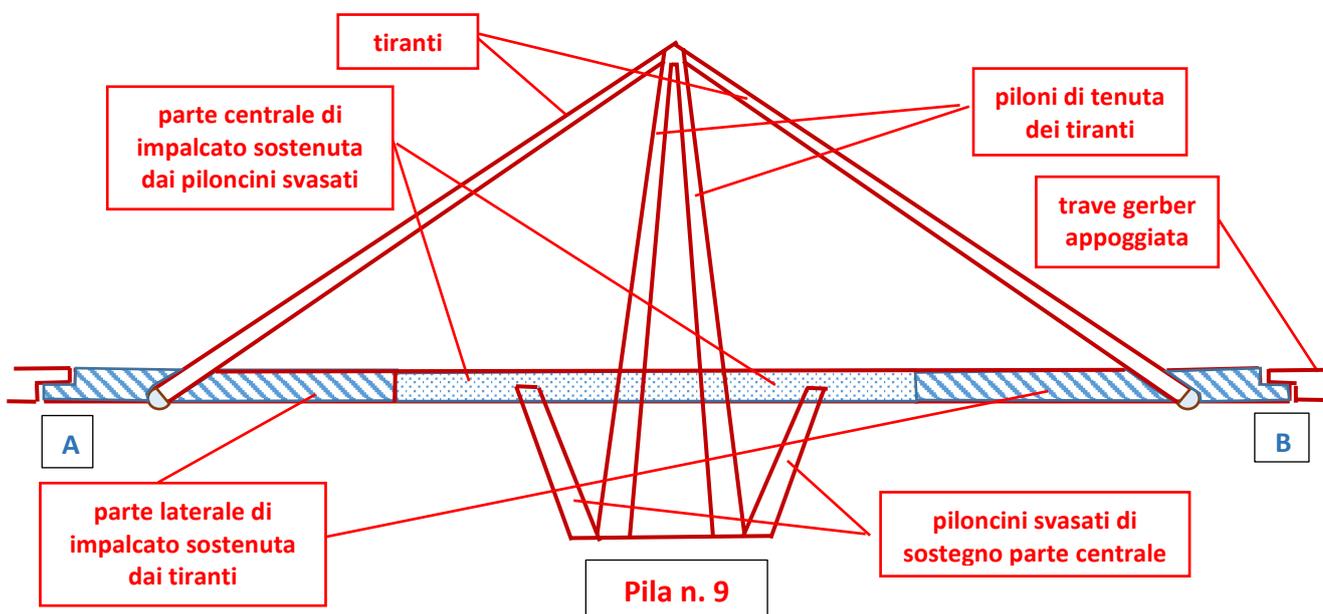
Da alcune immagini risalenti alla costruzione del ponte si nota che la parte di impalcato, individuabile dal punto **A** al punto **B** è stato progettato per essere autosostentante anche in mancanza degli stralli laterali (tiranti), ma in assenza di carichi. Ciò porta alla considerazione che il sovraccarico fisso delle barriere di protezione in calcestruzzo (New Jersey), sommato al carico accidentale dei veicoli circolanti in quel momento, oltre al peso delle due travi gerber posizionate alle estremità, abbiano potuto generare la trazione sufficiente a determinare la rottura del tirante 1.
