**PROJET DE REPARATION DU PONT FRANCHISSANT LA
RIVIERE ROUYONNE SUR LA ROUTE NATIONALE No 2 (RN2)**

**LE RAPPORT SUR
LA VISITE AU PONT
du 30 Mars 2022**

Léogâne, 30 Mars 2022

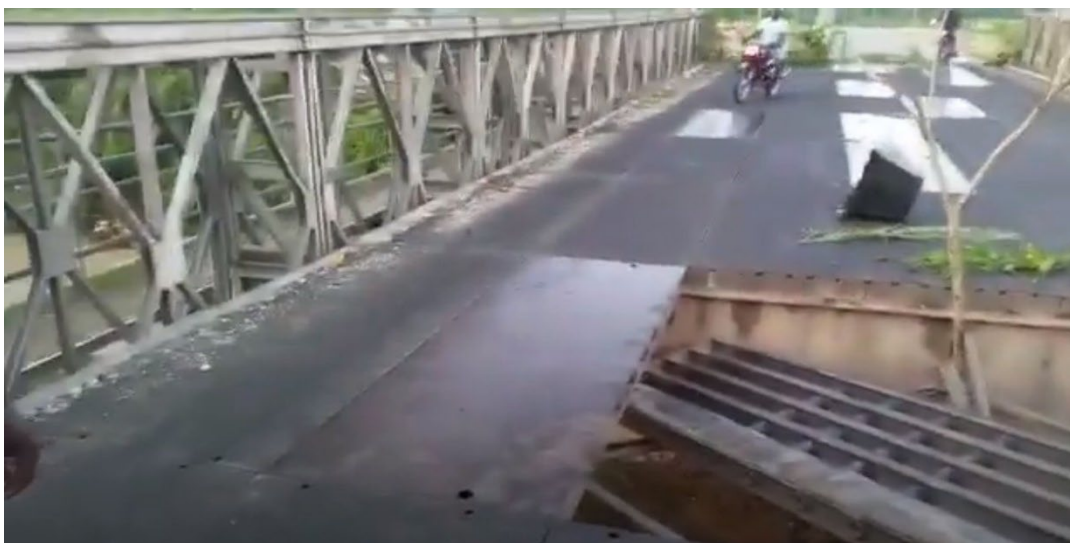
Dans les dernières années le pont a eu des problèmes importants, parce que des dalles du tablier ils se sont rompus en créant de grands trous. Il y a eu des personnes qui ont pensé au vandalisme lors de manifestations populaires. Cependant, l'infrastructure n'a jamais présenté de problèmes sérieux pouvant faire penser à son échec.

Une image du pont sans quelque dalle

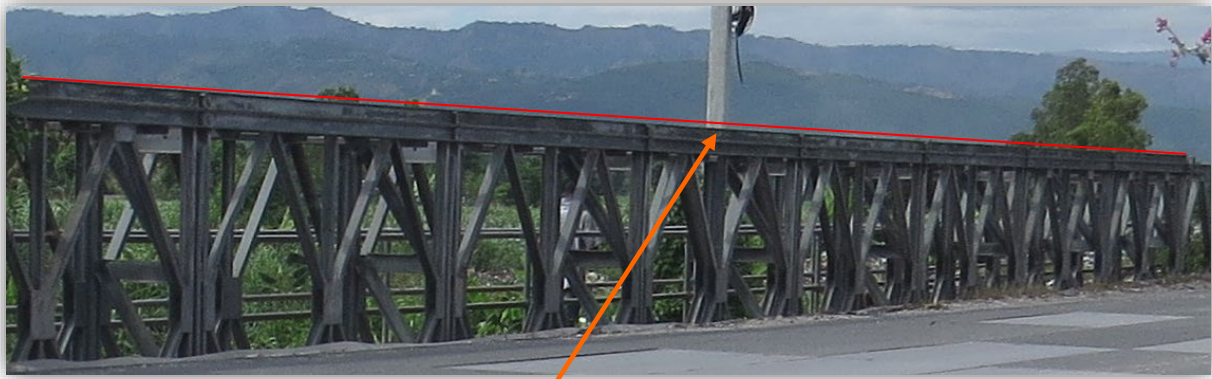
Un œil professionnel peut observer toute de suite la courbure permanente du pont, qui montre à mi- portée une flèche importante, comme on peut voir dans les images suivantes.

Comme on peut voir à côté, dans l'agrandissement de l'image, le pont présente une flèche de quelques centimètres, visible sur le lieu a œil nu.

Encore on ne sait pas si la courbature du pont était déjà présente immédiatement après le montage, ou si les charges des véhicules dans le temps, et les vibrations conséquentes, ont contribué à générer des phénomènes de fatigue et fluage dans l'acier.

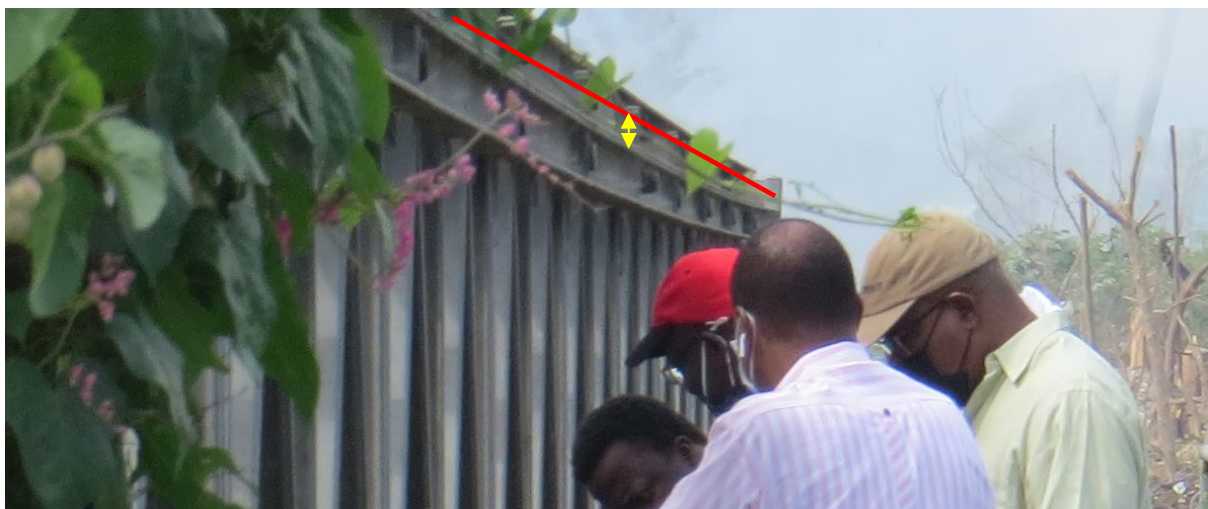
Au passage des camions poids lourds, il y a un mouvement oscillatoire excessif et persistant du pont. Ceci peut avoir conduit à un relâchement des structures porteuses dû aux phénomènes de fatigue de l'acier. Les pressions dynamiques ondulatoires peuvent encore avoir provoqué le dévissage de certains écrous des boulons, et le glissement de certaines goupilles de l'assemblage des poutres porteuses.

L'absence d'écrous pour les vis de fixation des plaques d'acier du bord du tablier a pu les faire sortir de leur siège, avec la création de trous dangereux dans la superstructure de la chaussée.

Les panneaux sont fixés par goupilles, que dans certains cas sont dangereusement hors de leur position adéquate dû à la rupture de la bague de fixation

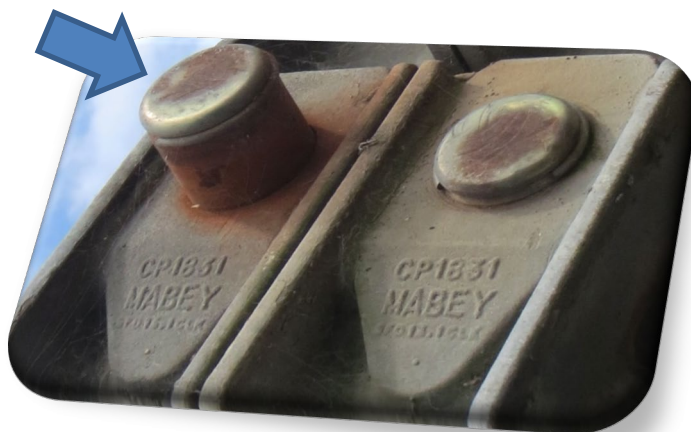
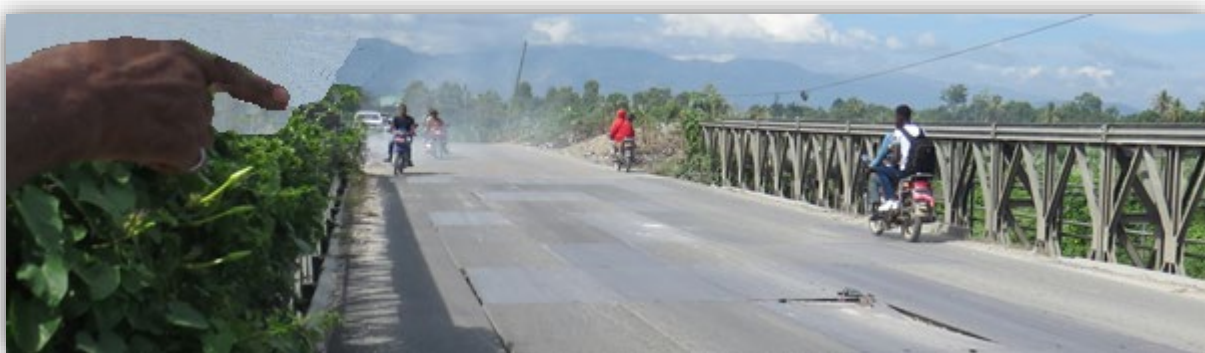
Plusieurs platelages ont été remplacés mais non conformes à l'original ; aucunes de ces radiers ne sont pas suffisamment robustes, et ils représentent un danger pour tous véhicules passant sur le pont :

La main indique une dalle endommagée sur le pont

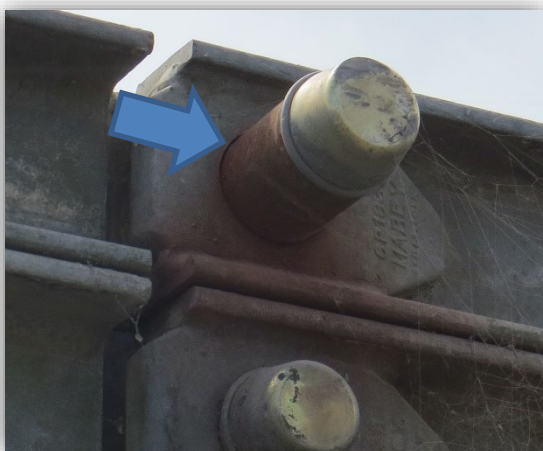
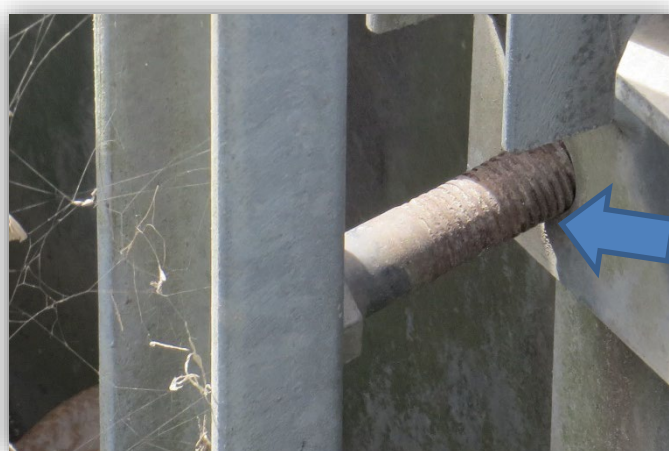
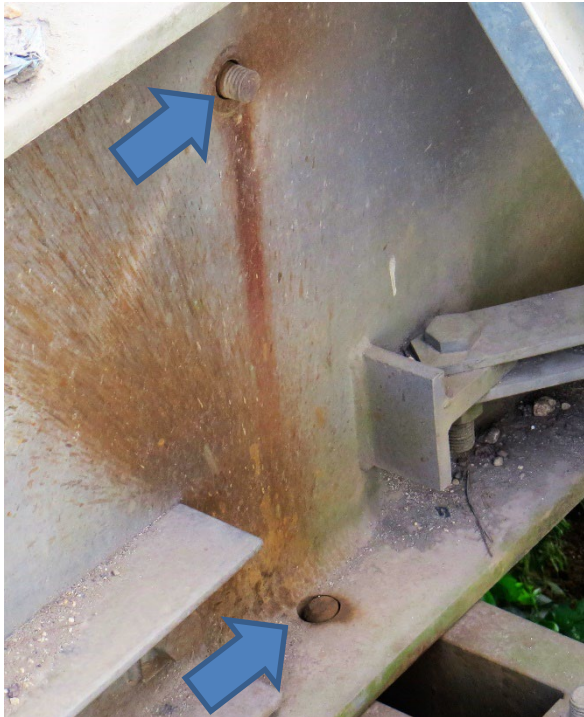
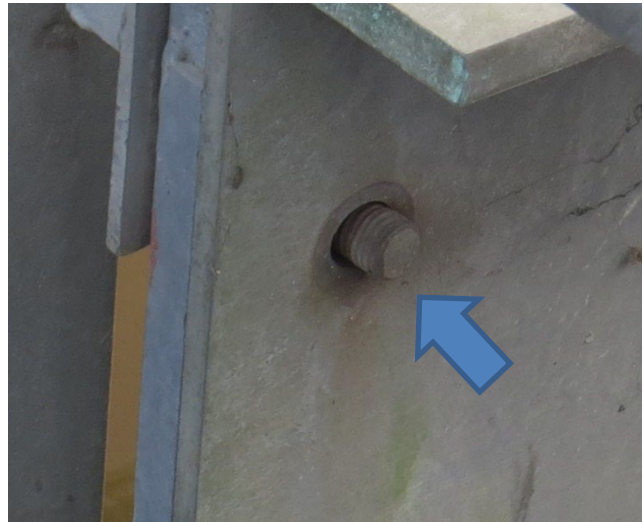
Les boulons manquants dans des membrures importantes sont multiples (re ; poutres transversale et ferme de support longitudinal) :

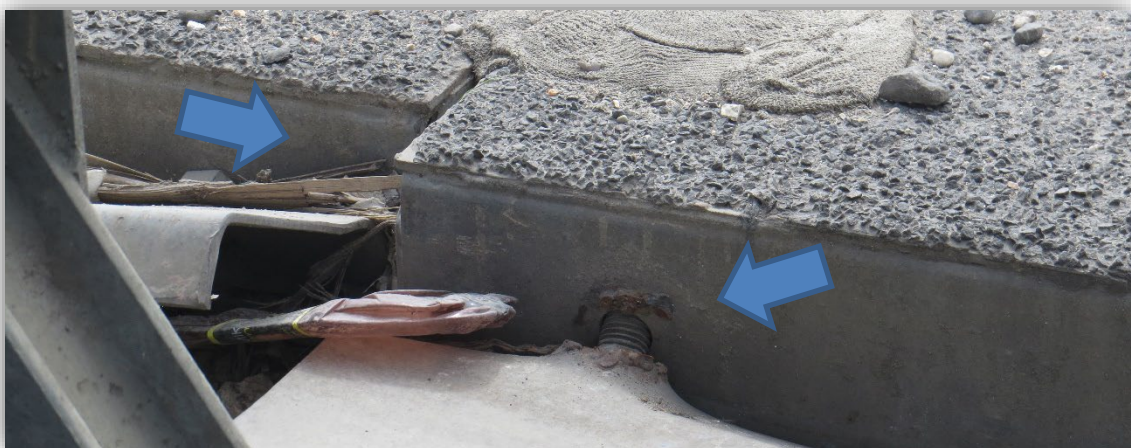
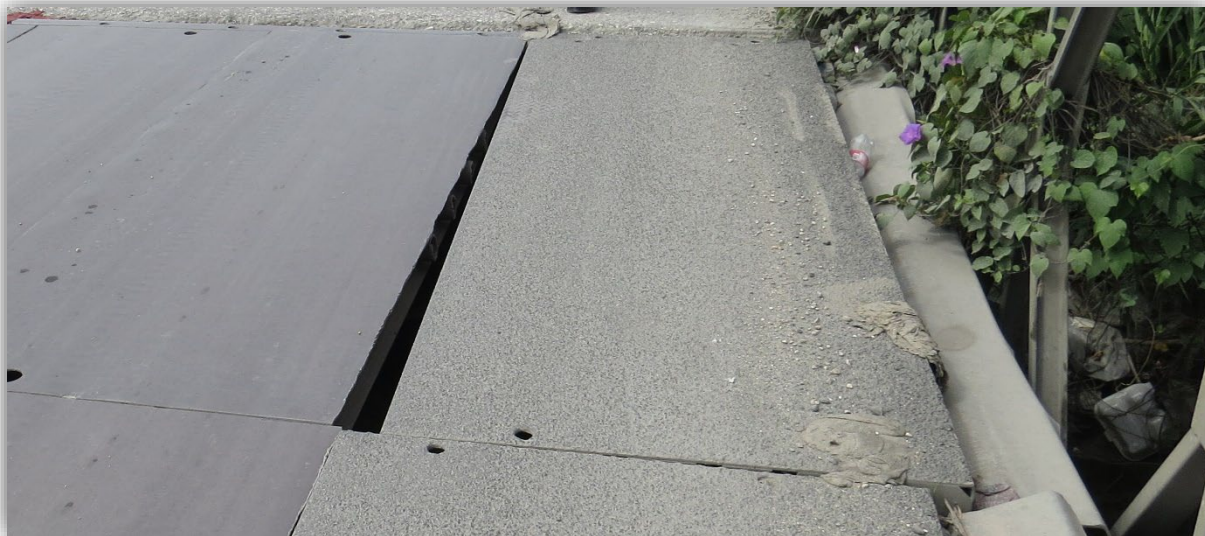
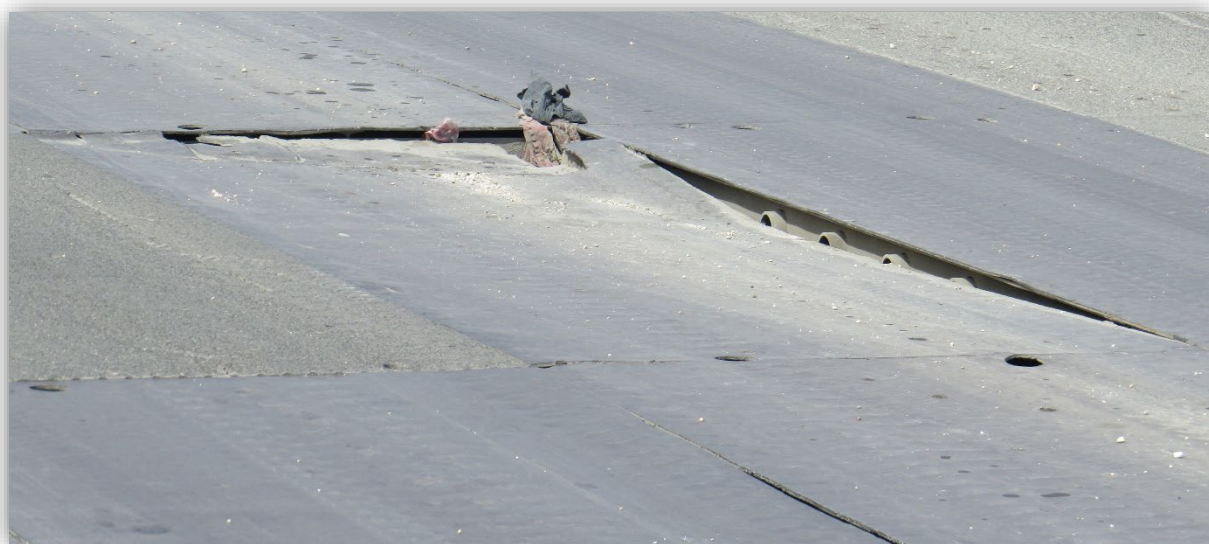
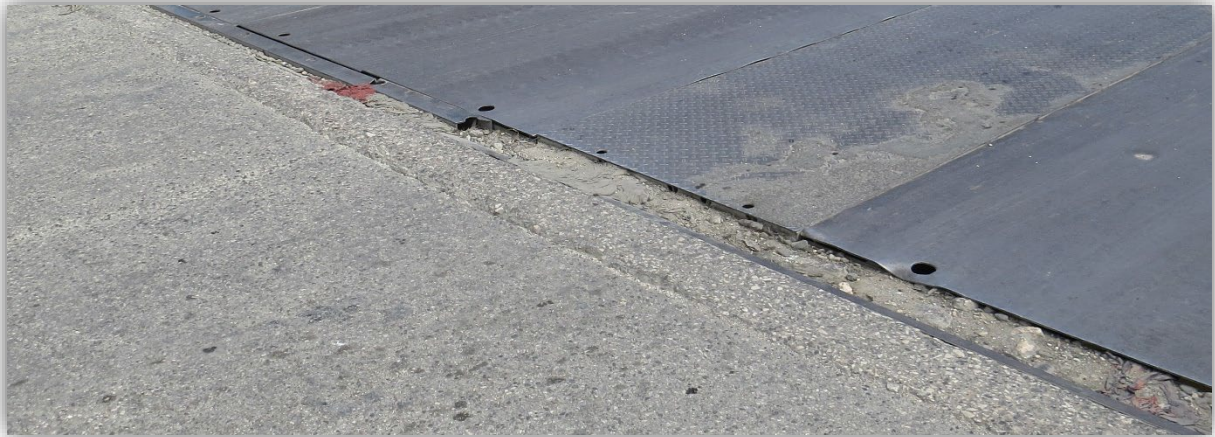
Nervure de renfort de plaques du tablier (remplacées localement) sont fissuré dû à la fatigue. Il y a aussi des plaques déplacées :

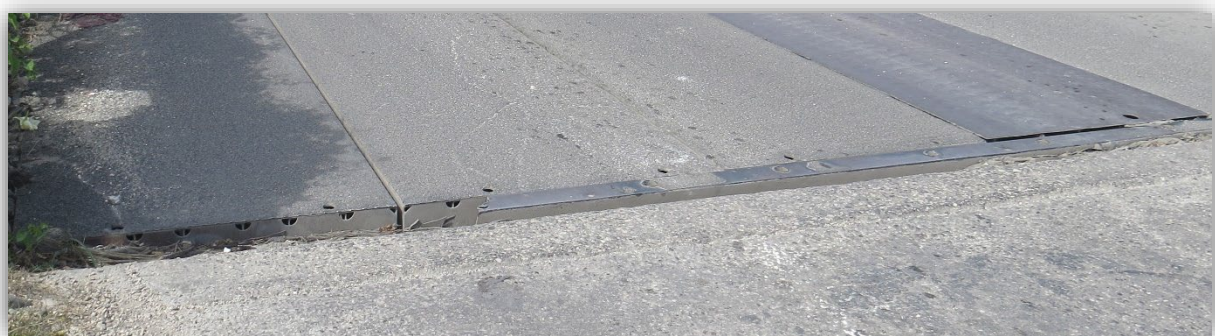
Joint d'approche du pont partiellement enlevé provoquant un martellement au pont lors de passage de véhicule influant des vibrations au pont. Toute forme de vibration est préjudiciable au pont.

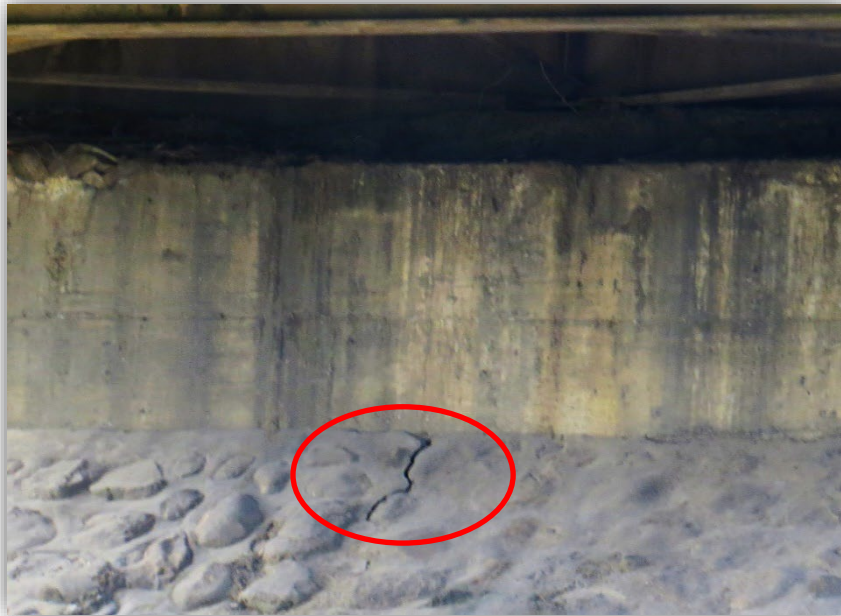
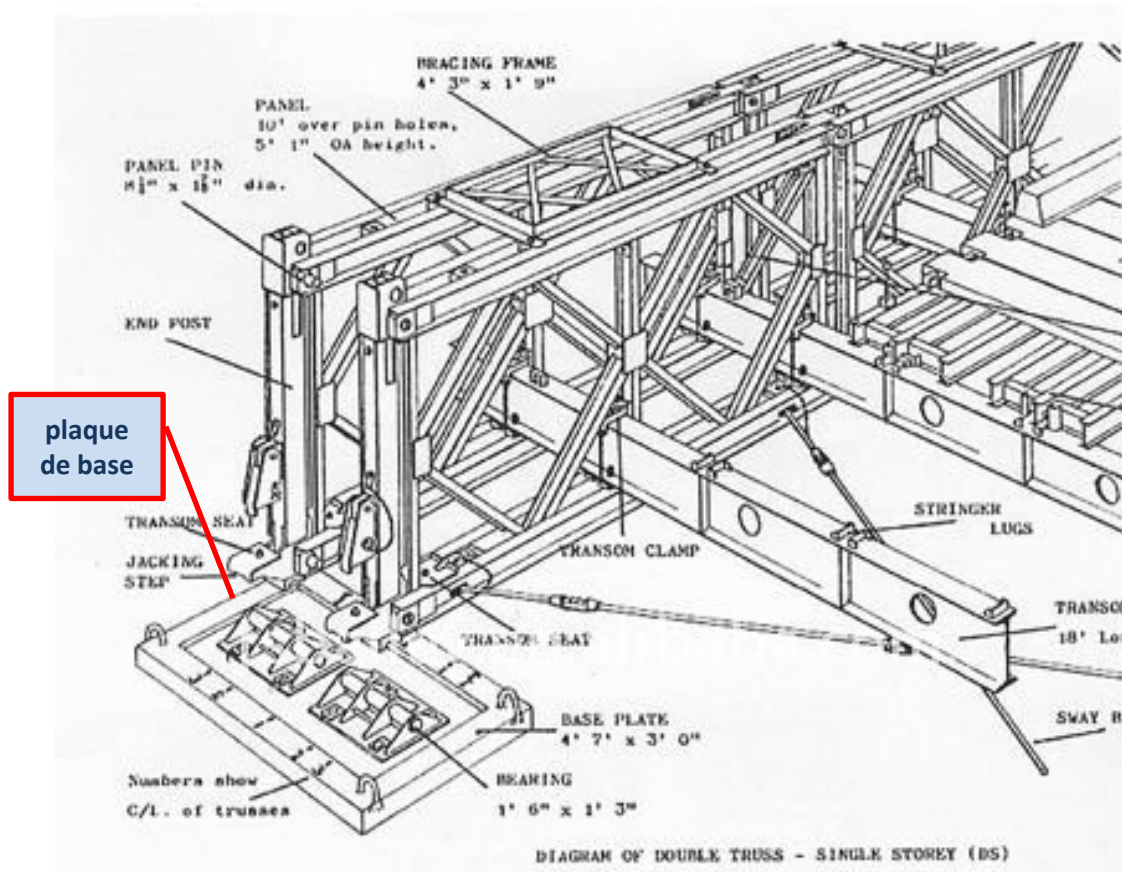
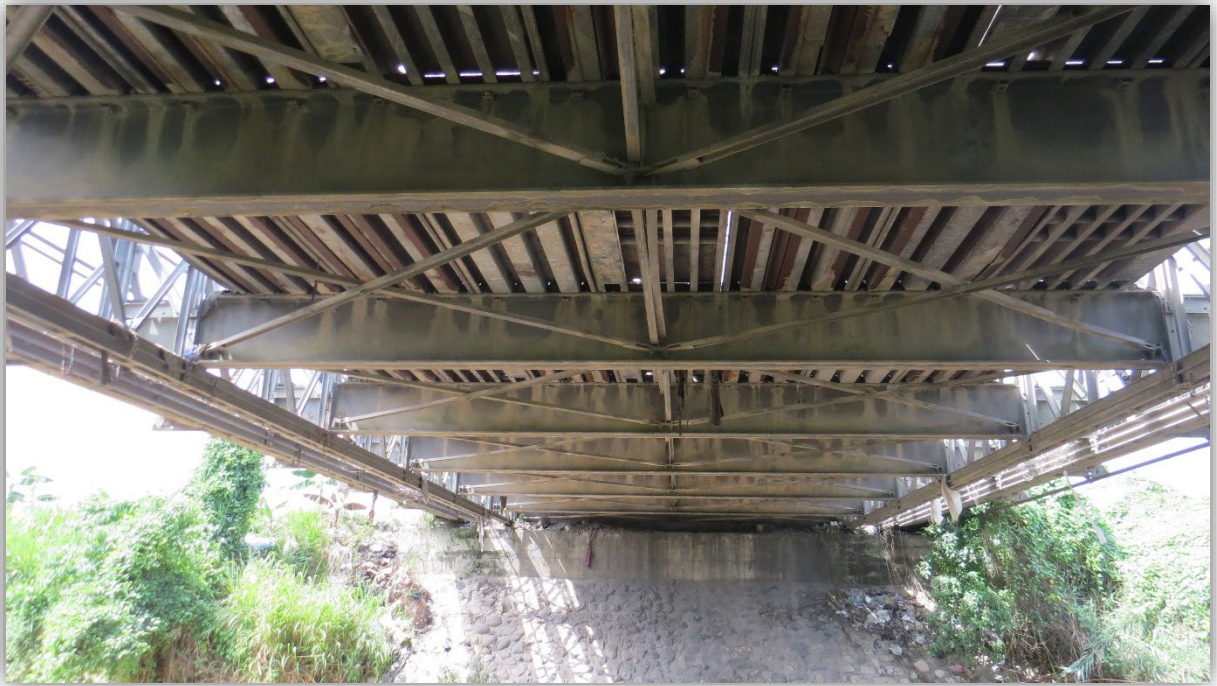
Les culées ont l'air d'être en bon état et ne semble pas subir de tassement par rapport à leur niveau original. Les appuis n'ont pas pu être inspectés étant inaccessibles et recouverts de débris. La protection fait de pierre semble aussi en bon état. Quelques petites fissures superficielles sur la culée n'affectent pas le bon fonctionnement des fondations.
