**PROGRAMME DE TRANSPORT ET  
CONNECTIVITÉ DÉPARTIMENTALE**  
*COMPOSANTE 3 : PROGRAMME DE MISE A NIVEAU DES PONTS  
OPERATION : HA-L1104, ACCORD DE DON 4618 /GR-HA*

**ETUDES DU PROJET DE REPARATION DU PONT  
FRANCHISSANT LA RIVIERE ROUYONNE SUR LA ROUTE  
NATIONALE No 2 (RN2)**

**Rapport de diagnostique**

Port-au-Prince, 26 Avril 2022

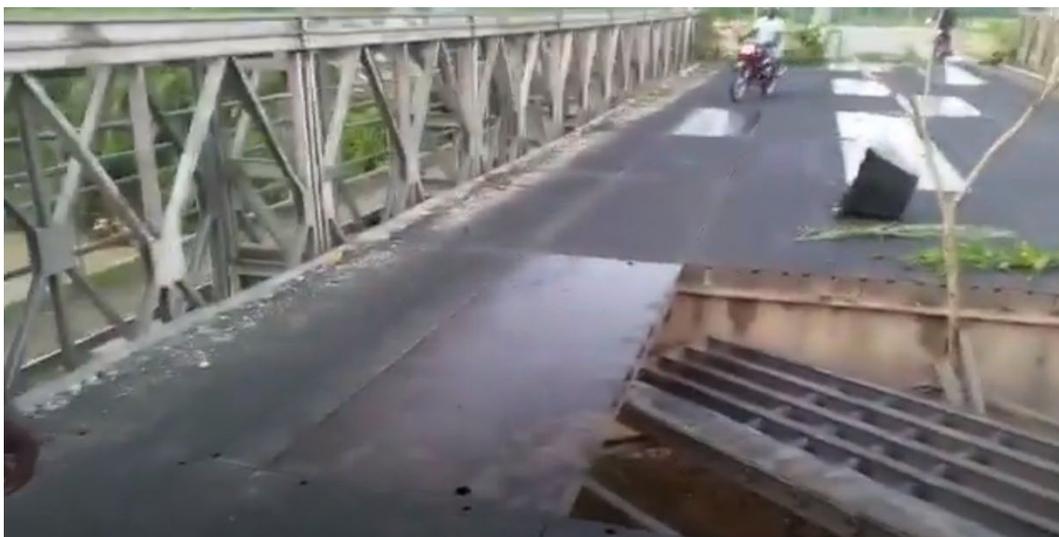
Dans les dernières années, le pont a eu des problèmes importants, parce que des dalles du tablier ont été rompues pour diverses raisons, créant de grands trous hypothéquant la rigidité du pont. Cependant, le pont n'a jamais présenté de problèmes sérieux pouvant faire penser à son effondrement imminent.

*Une image du pont sans quelque dalle*

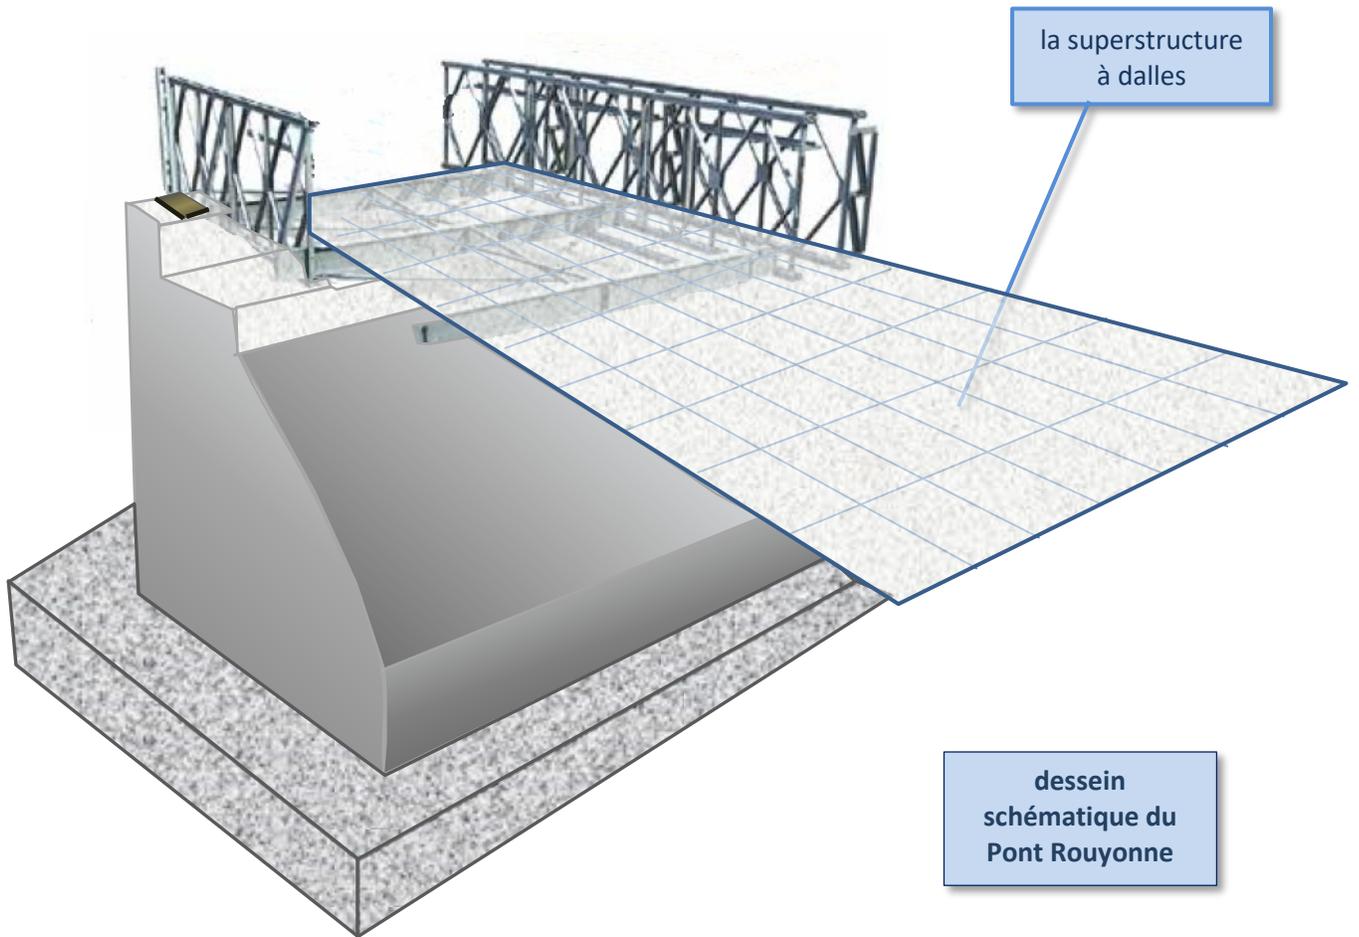
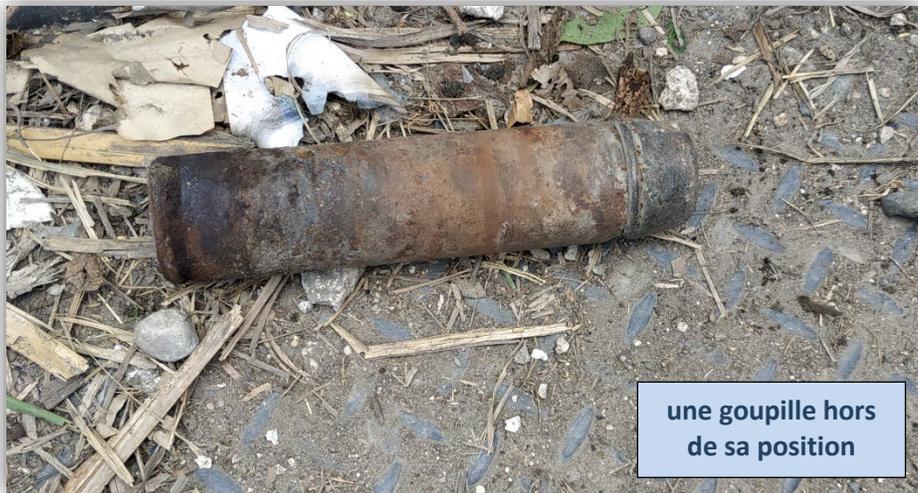
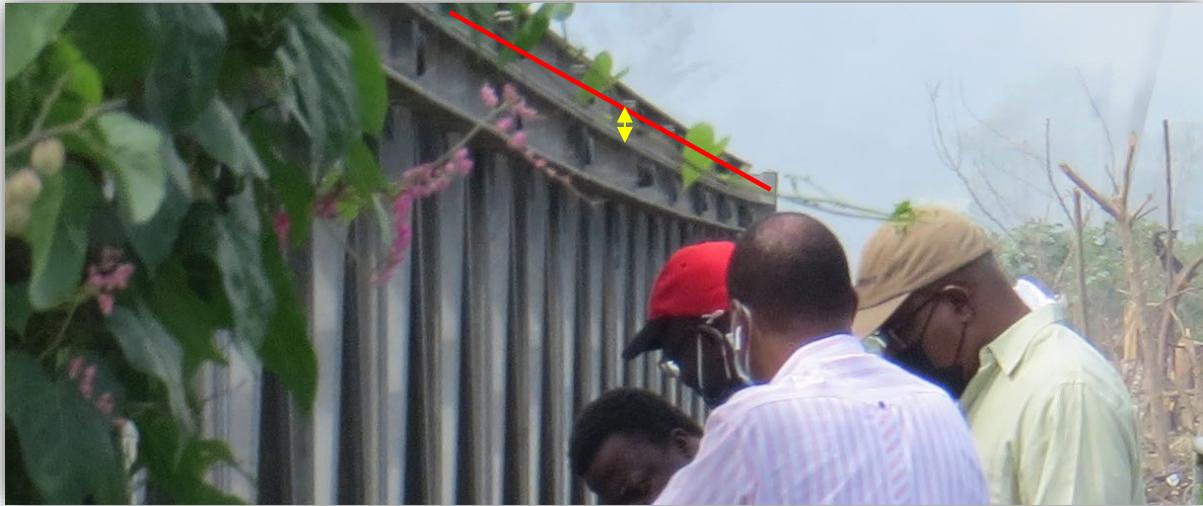
Le pont est entouré d'immondices ; les environs immédiats de celui-ci constituent une zone de décharge. Il en est de même pour le dessous de celui-ci.

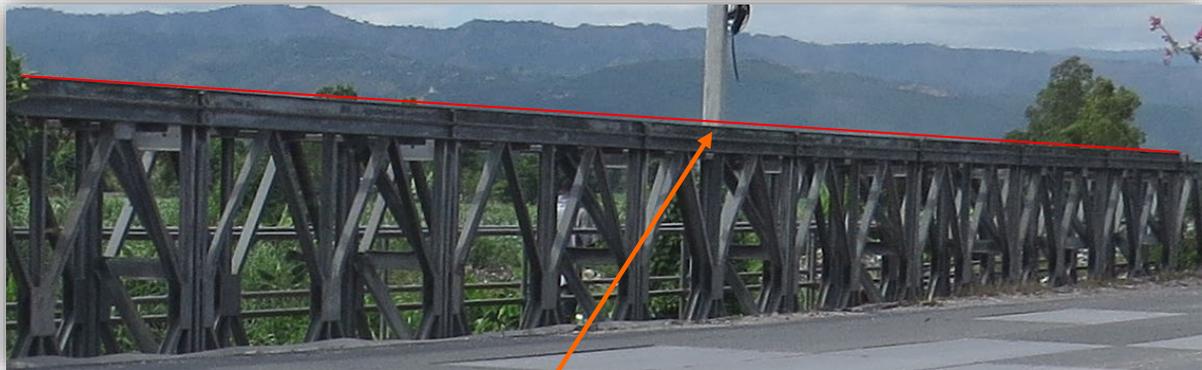
Le manque d'entretien du pont est évident dans son ensemble. Un œil avisé peut observer tout de suite la flèche permanente du pont, qui montre à mi-portée une flèche importante.

Comme on peut le voir à côté, dans l'agrandissement de l'image, le pont présente une flèche de quelques centimètres, visible sur le lieu à l'œil nu.

Encore on ne sait pas si la courbure du pont était déjà présente immédiatement après le montage, ou si les charges des véhicules dans le temps, et les vibrations conséquentes, ont contribué à générer des phénomènes de fatigue et fluage dans l'acier.

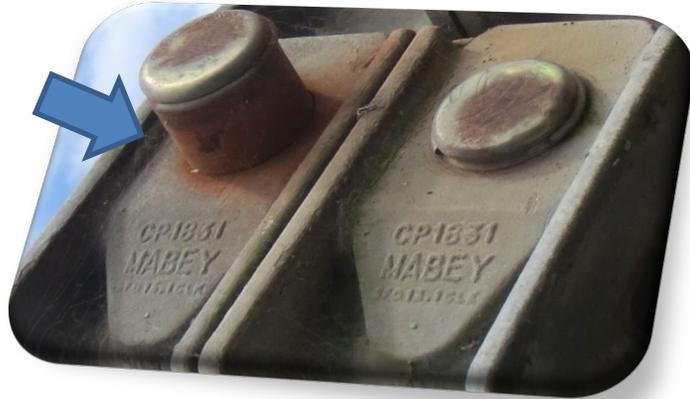
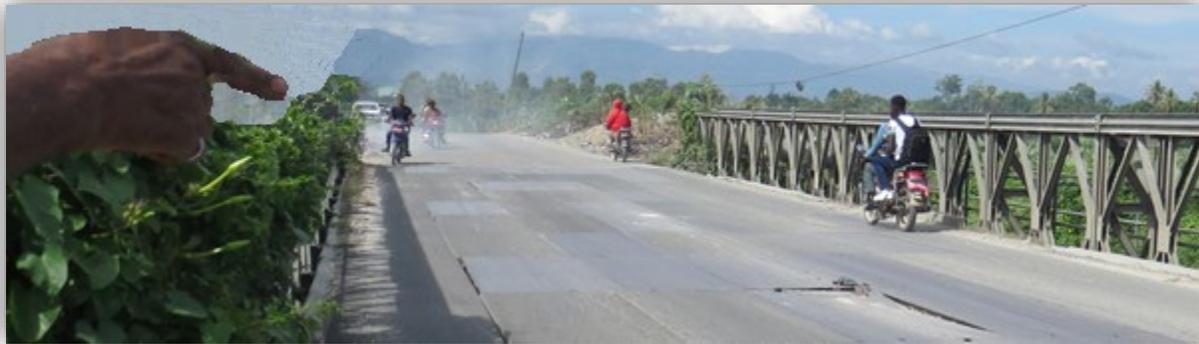
Plusieurs platelages ont été remplacés mais non conformes à l'original ; aucuns de ces radiers ne sont pas suffisamment robustes, et ils représentent un danger pour tous véhicules passant sur le pont :

*la main indique une dalle endommagée sur le pont*

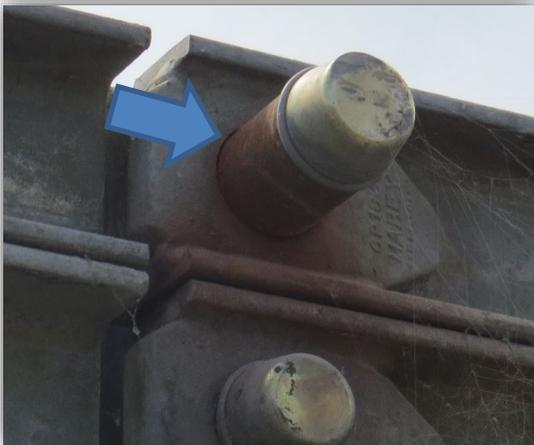
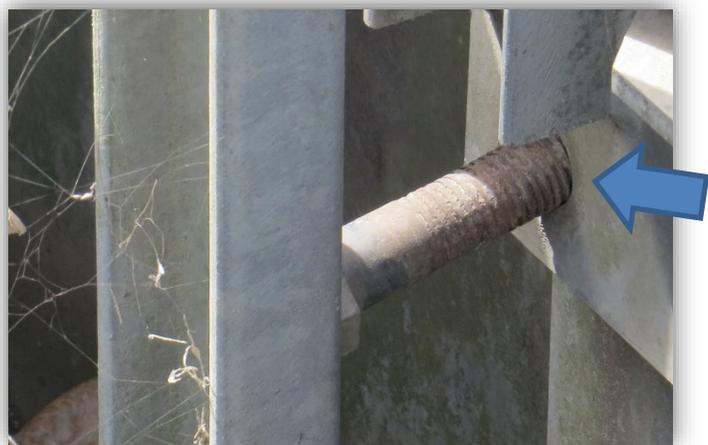
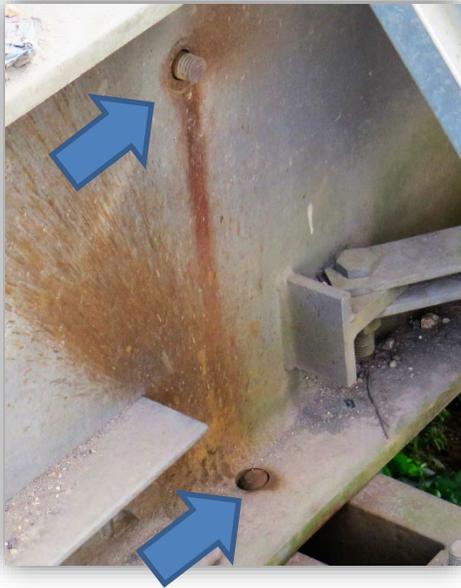
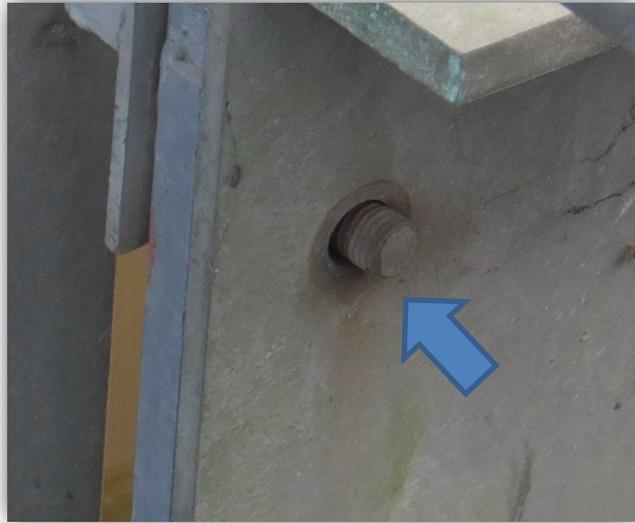
Les boulons manquants dans des membrures importantes sont multiples (i.e. ; poutres transversale et treillis de support longitudinal) :

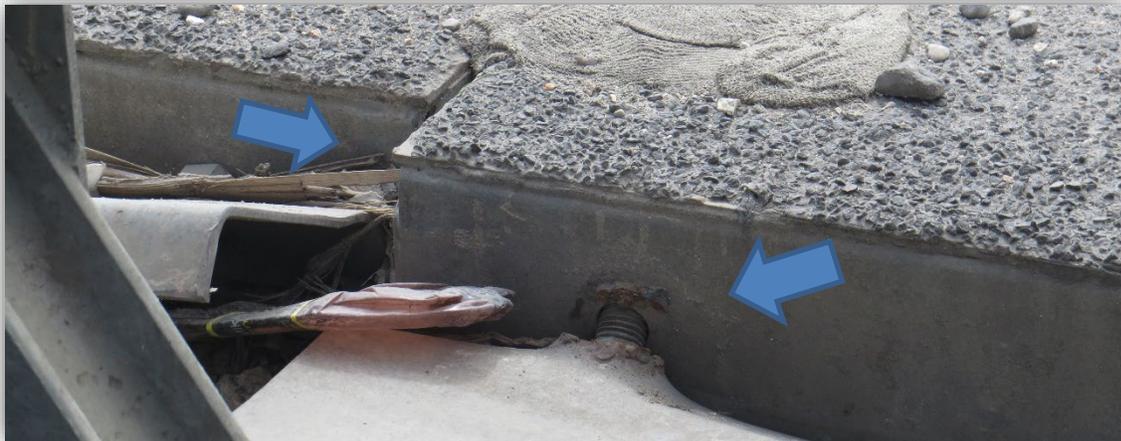
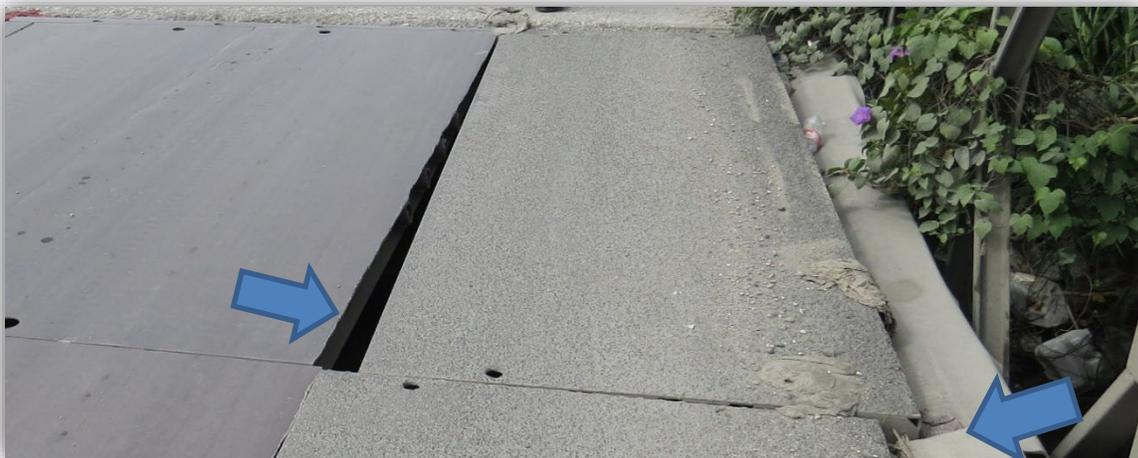
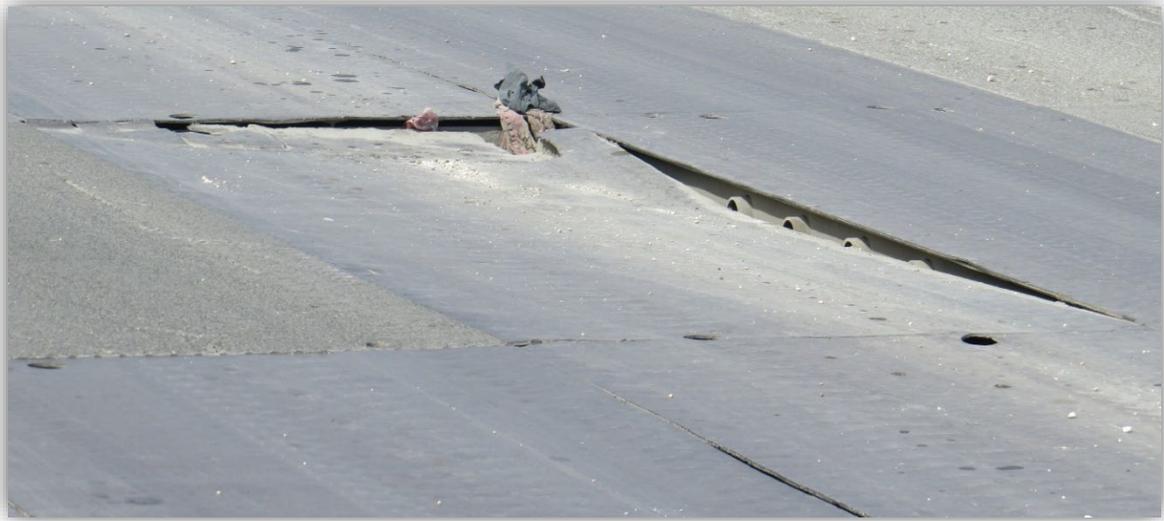
Nervure de renfort de plaques du tablier (remplacées localement) sont fissuré dû à la fatigue. Il y a aussi des plaques déplacées :

*des dalles endommagées*

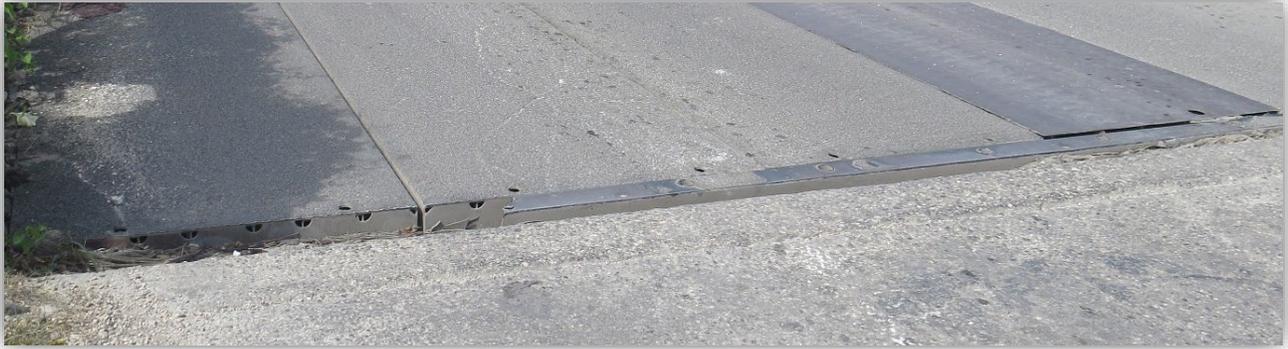
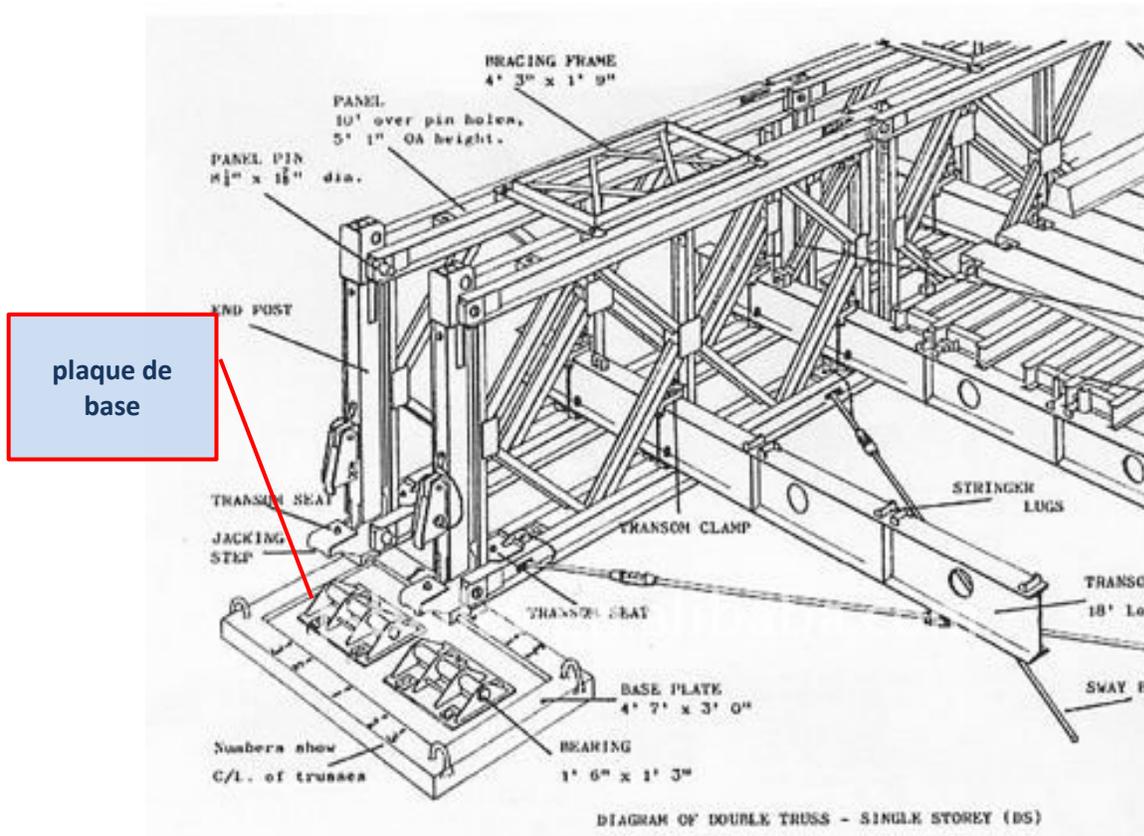
Joint d'approche du pont partiellement enlevé provoquant un martellement au pont lors de passage de véhicule influant des vibrations au pont. Toute forme de vibration est préjudiciable au pont.

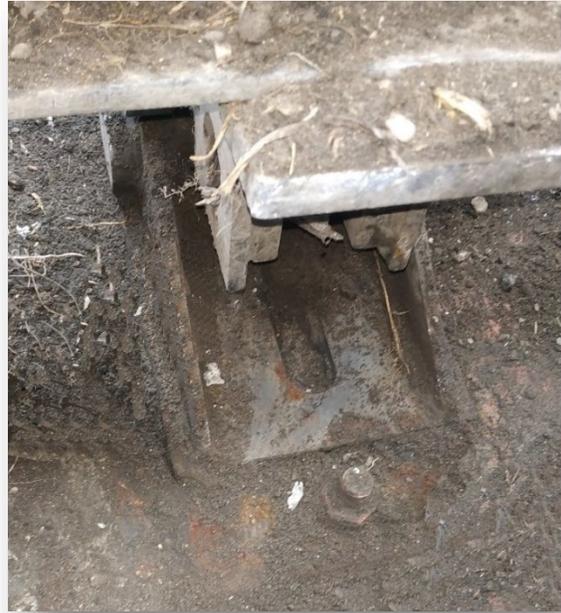
Les parties latérales du pont ont été nettoyées pour vérifier la consistance des culées et les appuis du pont sur celles-ci. Aux extrémités du pont, des matériaux terreux ont été enlevés afin d'analyser soigneusement les plaques de support du pont. Comme il fallait s'y attendre, d'une part les plaques étaient fixées solidement, d'autre part il était possible de garantir un glissement horizontal pour permettre la dilatation due aux excursions thermiques.

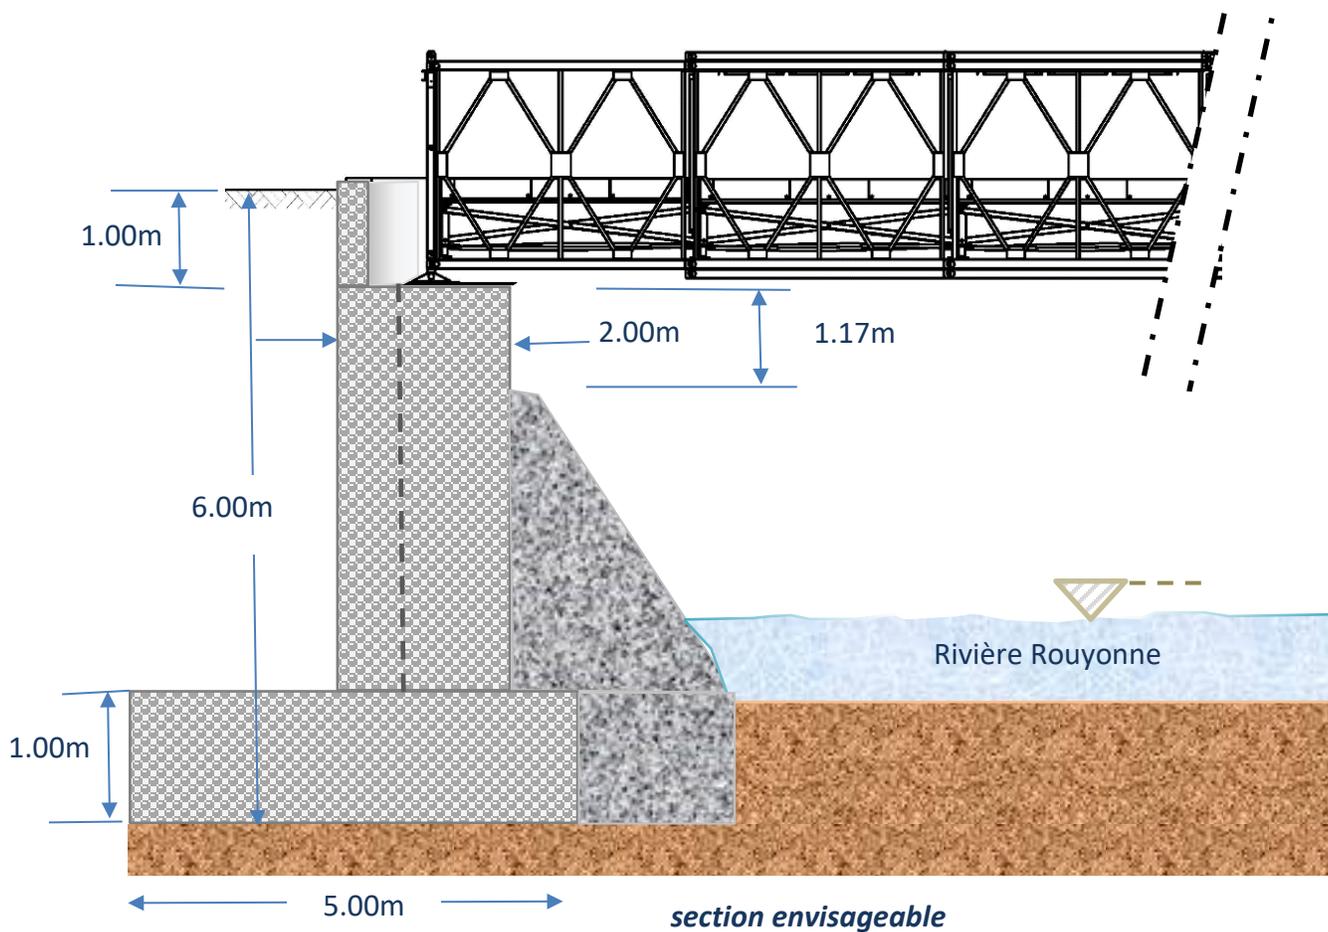
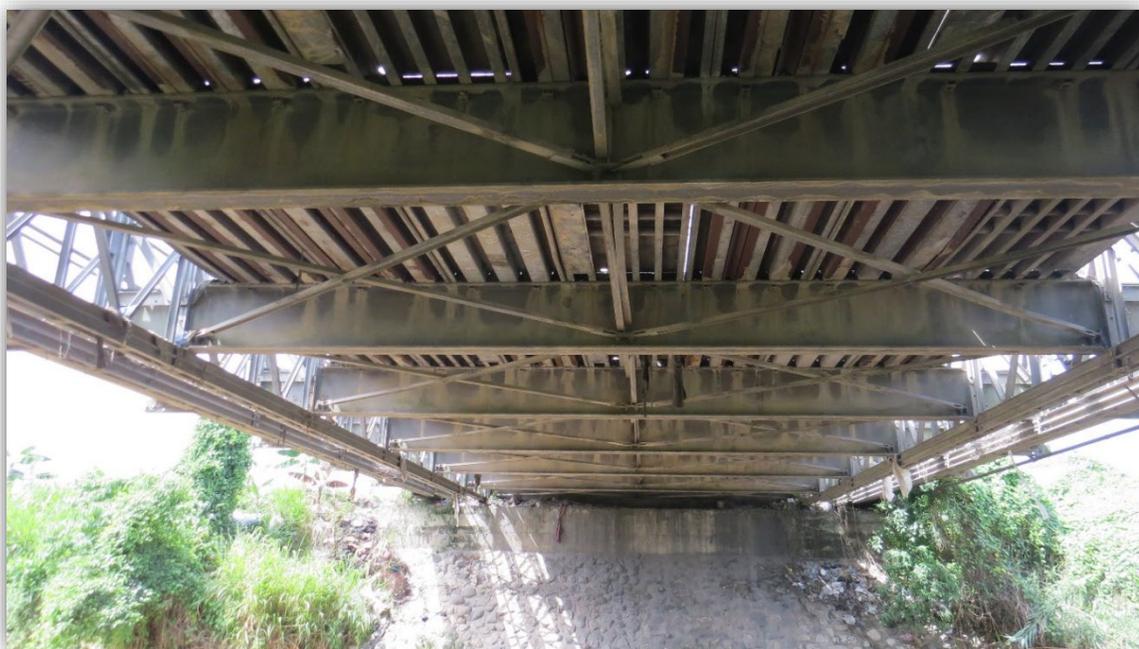
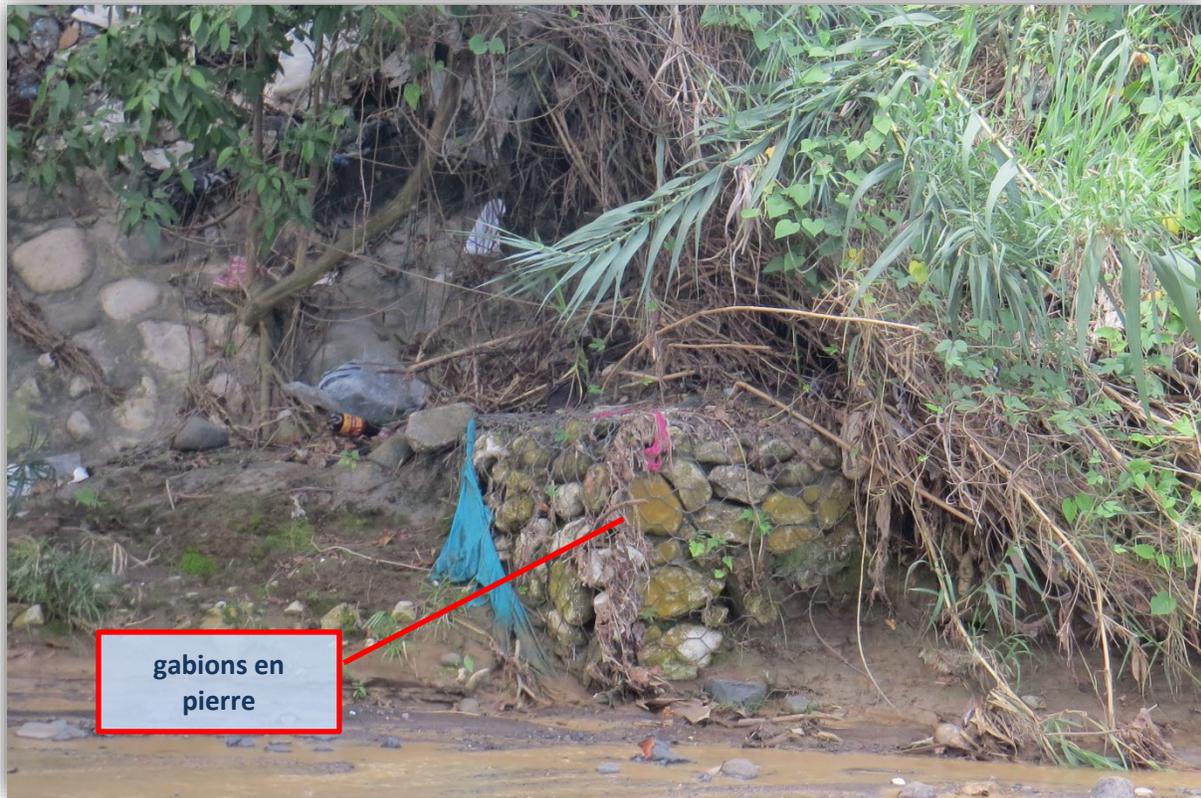
Un examen attentif des parties visibles des culés a montré le bon état général de la masse de ciment. En effet, aucun écaillage significatif, aucune fissure ou pièce manquante n'ont été constatés, si bien que la structure portante est toujours en bon état. Les pièces de support des poutres porteuses du pont ont été nettoyées et soigneusement inspectées ; le béton est en bon état et les parties latérales façonnées ont conservé leur configuration d'origine.
