Il meccanismo di rottura del Ponte Morandi di Genova

(revisione febbraio 2020)

Ing. Giovanni Corrao

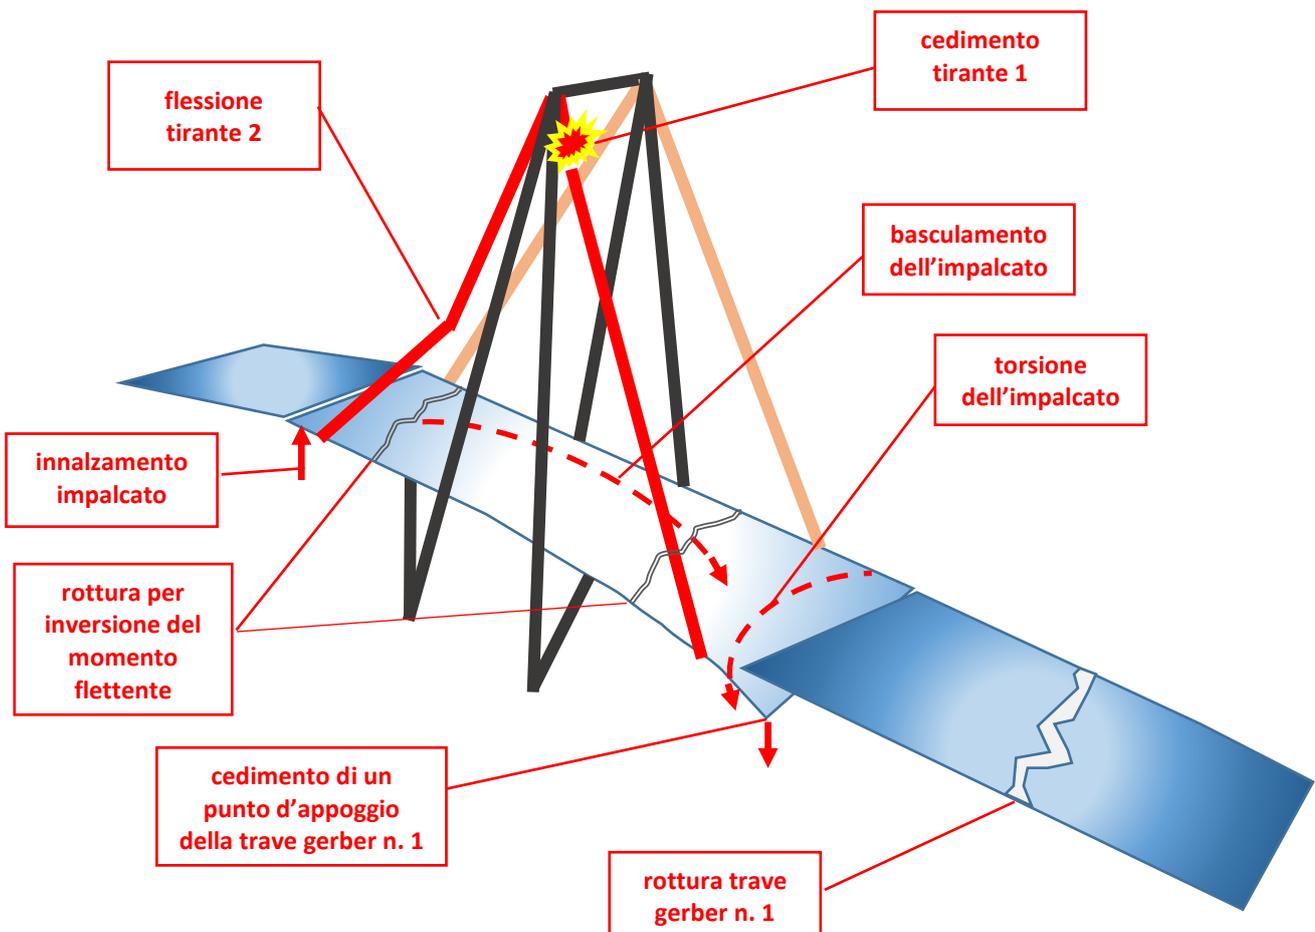
In effetti, dai fotogrammi disponibili, potrebbero apparire due le cause possibili del crollo:

- 1) *La rottura lato mare della sommità della pila n. 9, da ritenere poco probabile;*
- 2) *La rottura iniziale del tirante n. 1, che sembra essere il motivo reale.*

Infatti gli elementi a sostegno della seconda ipotesi quale causa primaria sono:

- a) La flessione del tirante n. 2 evidente già prima del crollo (dovuta all'innalzamento dell'impalcato del ponte lato trave gerber n. 2, causato dall'allungamento in corso del tirante n. 1 prima della definitiva rottura);
- b) L'evidente distacco già avvenuto del tirante n. 1 dalla sommità della Pila 9 (Frames n. 09 e segg.): mentre gli altri tre stralli sono ancora agganciati alla cima.
- c) La posizione in sede della trave gerber n. 2, ancora integra, mentre è già avvenuta la rottura della trave gerber n. 1 (vedi Frame n. 09). Simultaneamente allo strappo del tirante n. 1 quest'ultima trave cede per prima perché, a causa della torsione dell'impalcato privato di uno strallo, resta sostenuta solo da tre appoggi, invece dei quattro previsti in progetto.
- d) L'eventuale spaccatura iniziale della sommità della Pila n. 9 avrebbe determinato il simultaneo crollo delle due travi gerber.

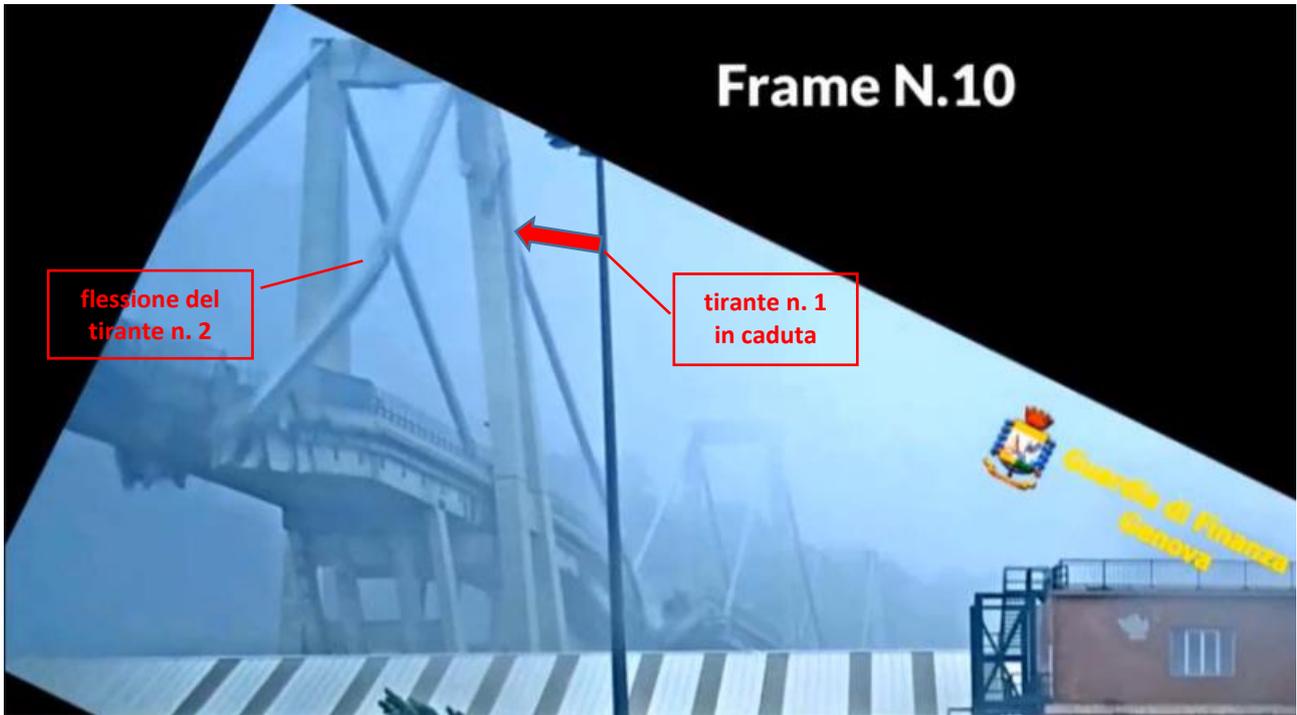
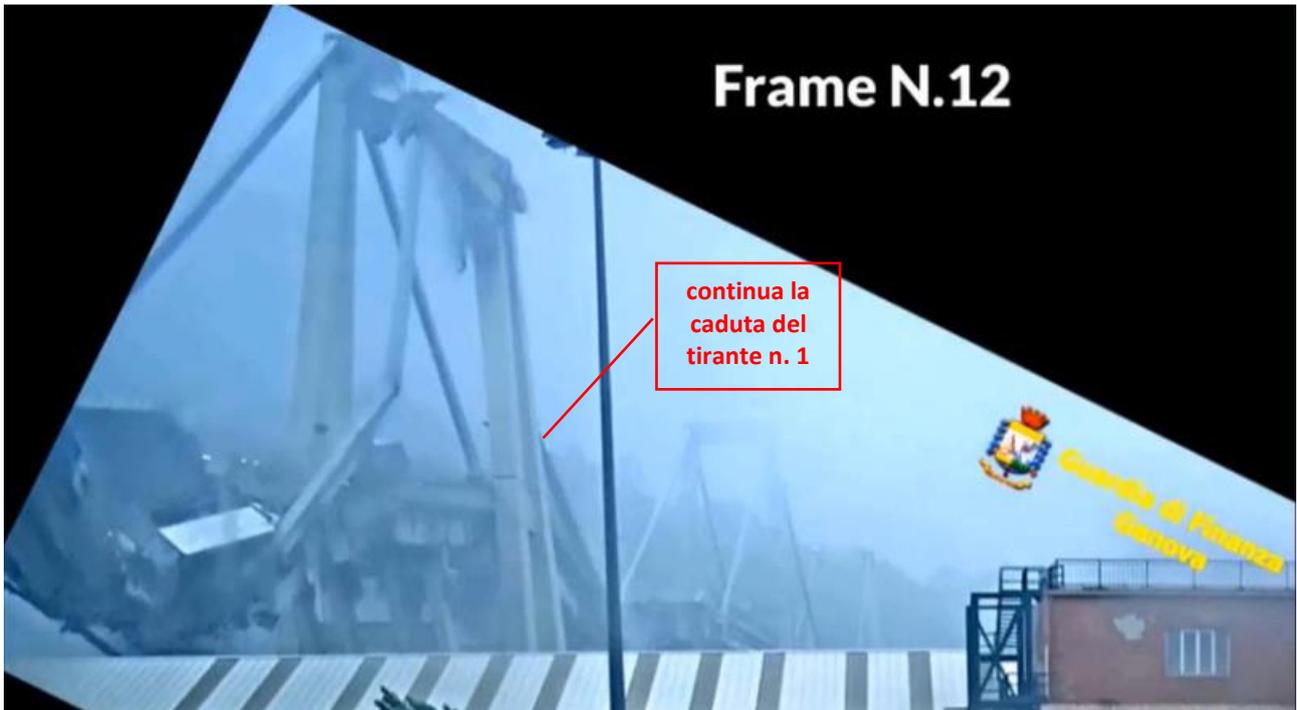
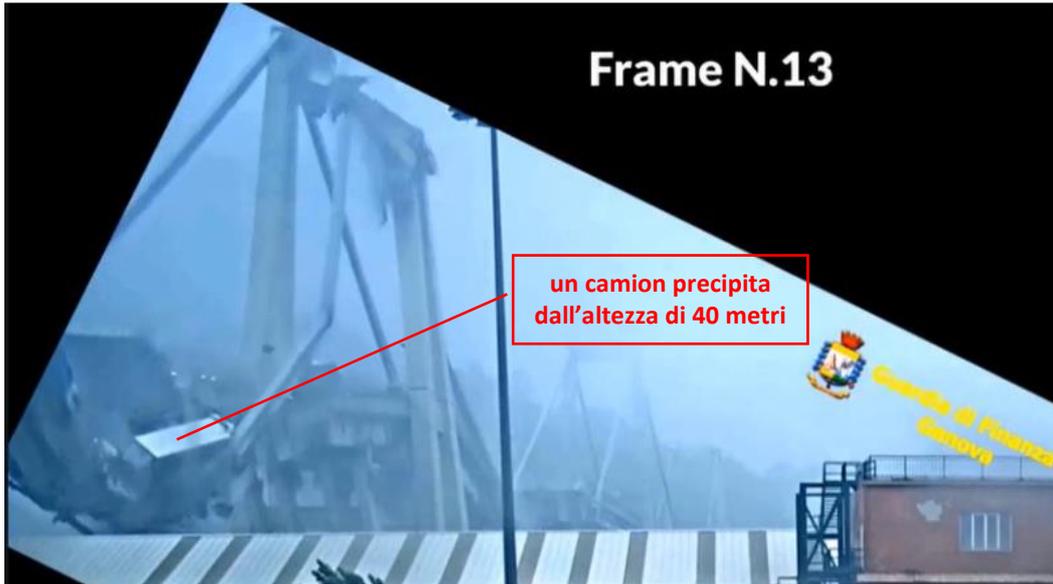
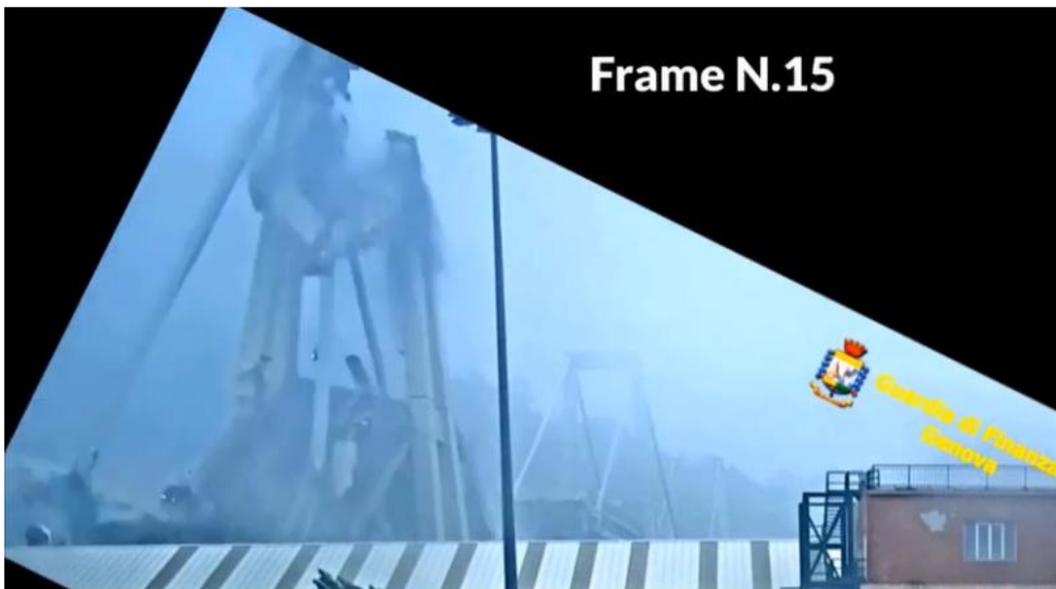
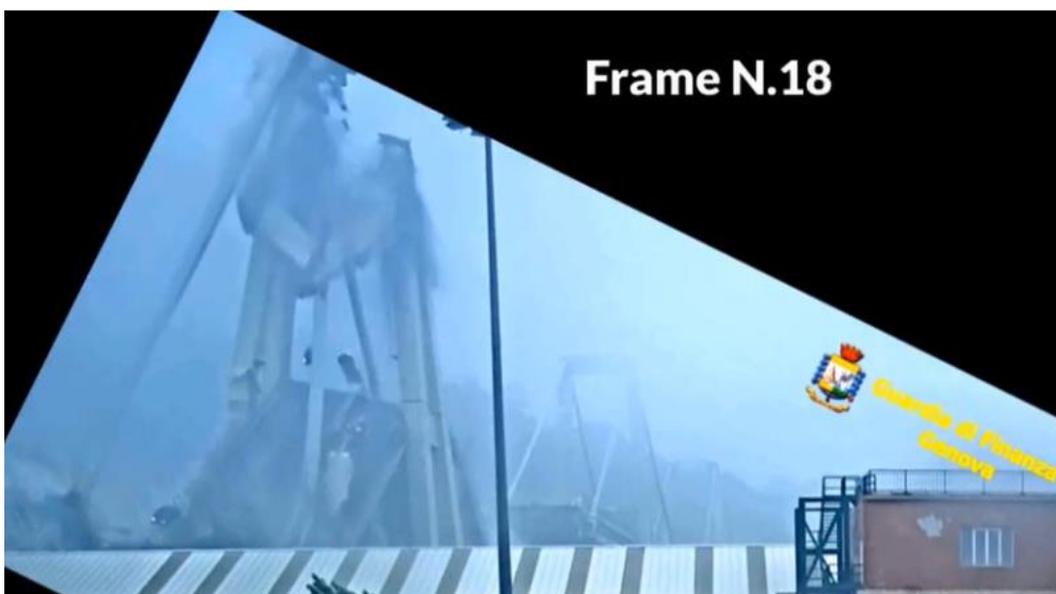
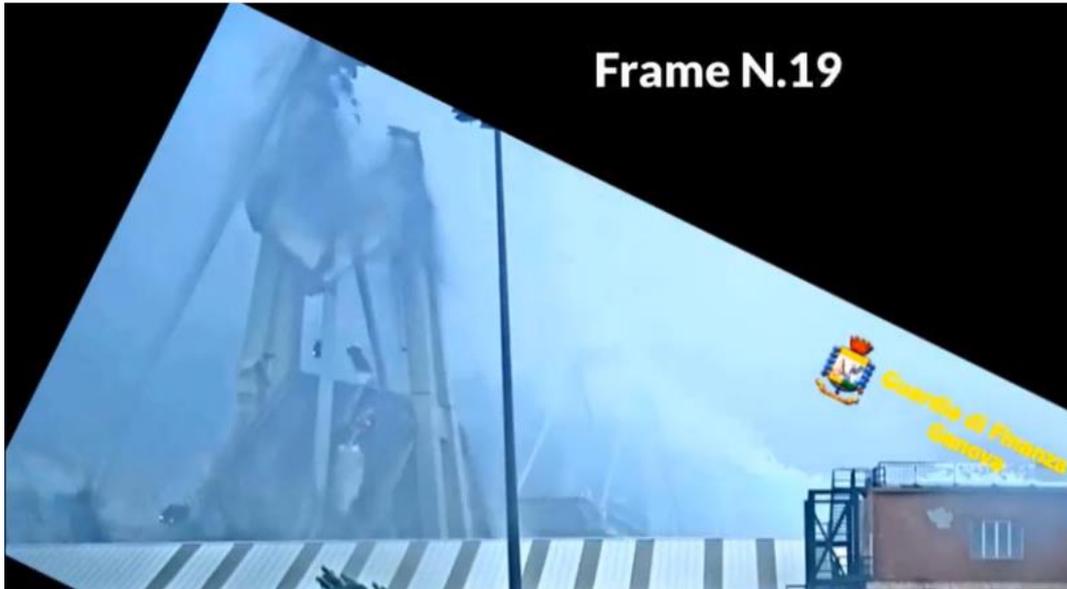
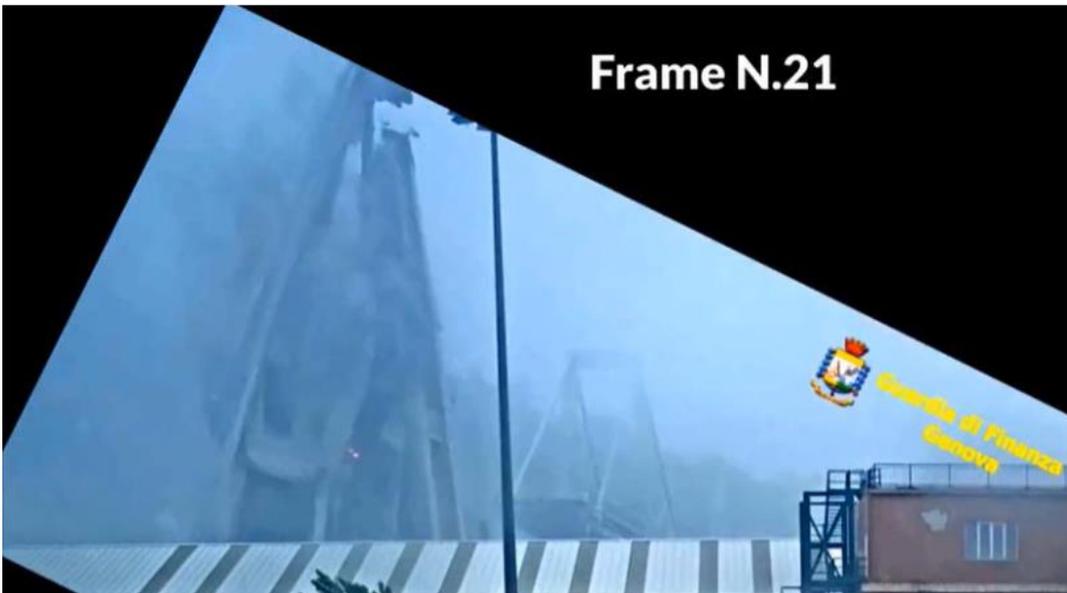
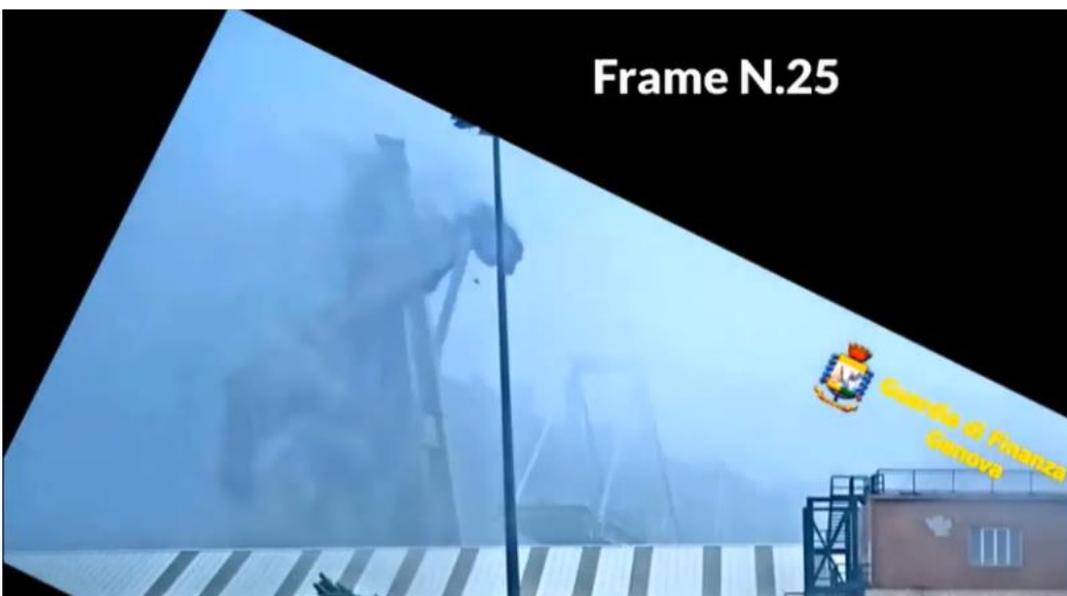
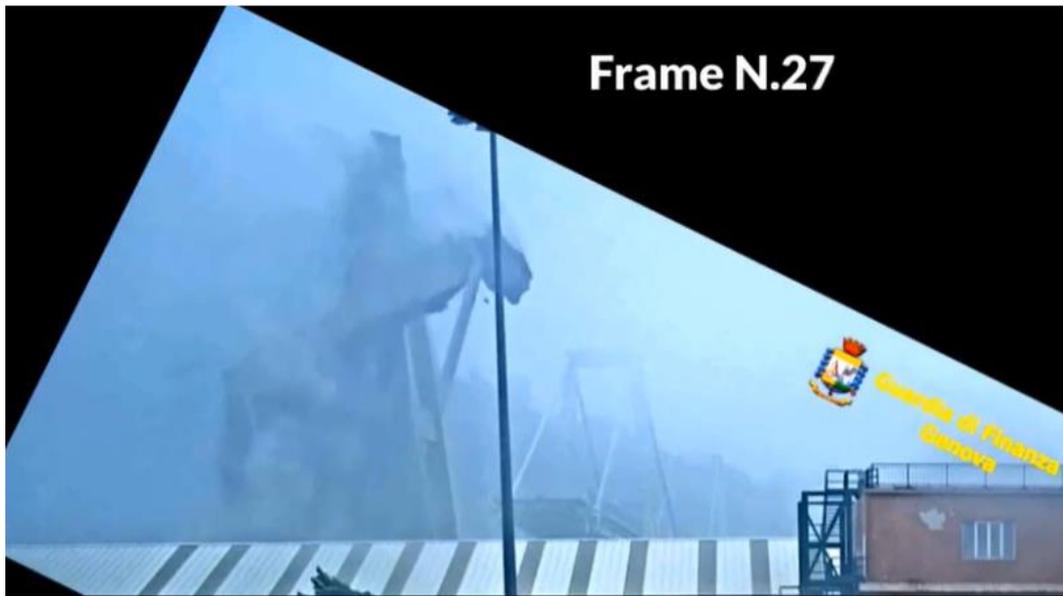
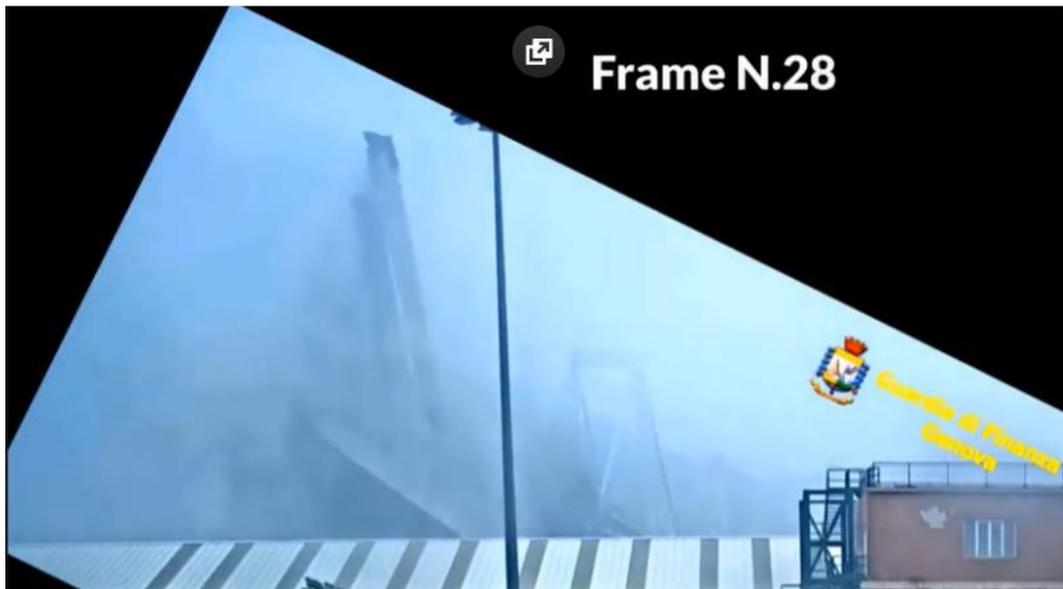
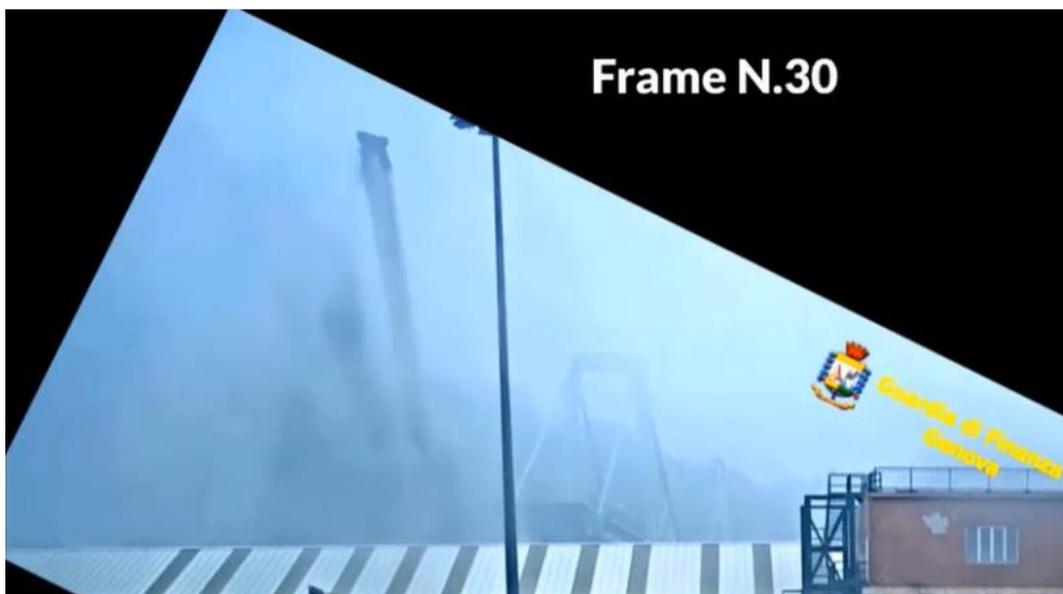
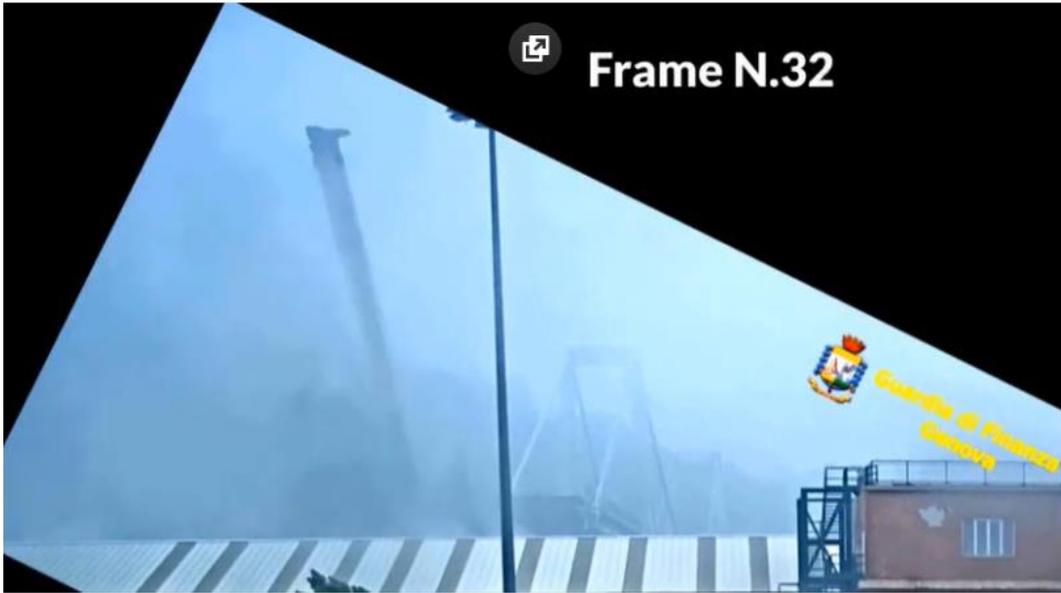
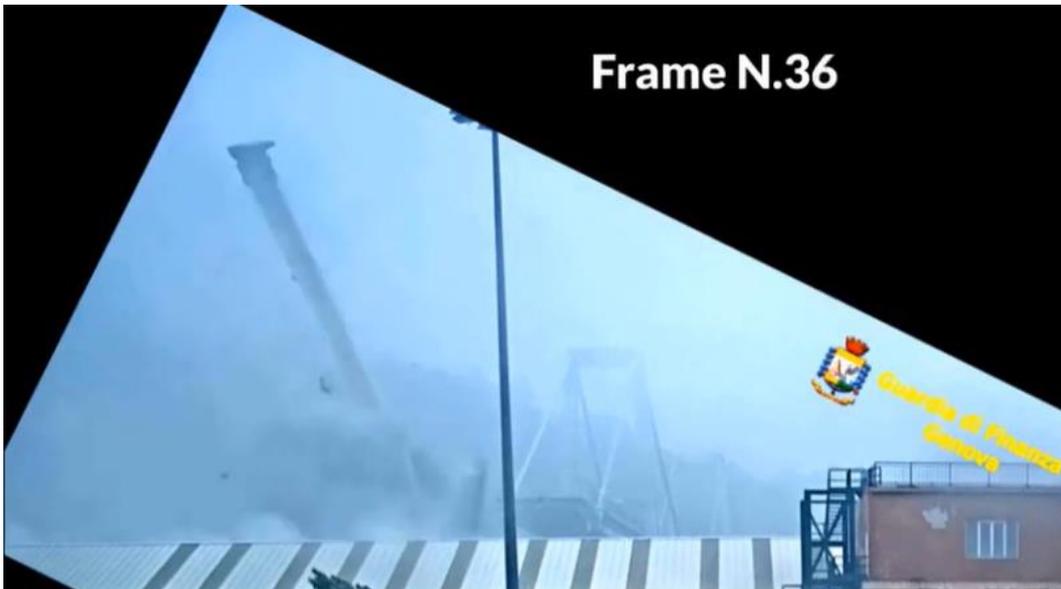
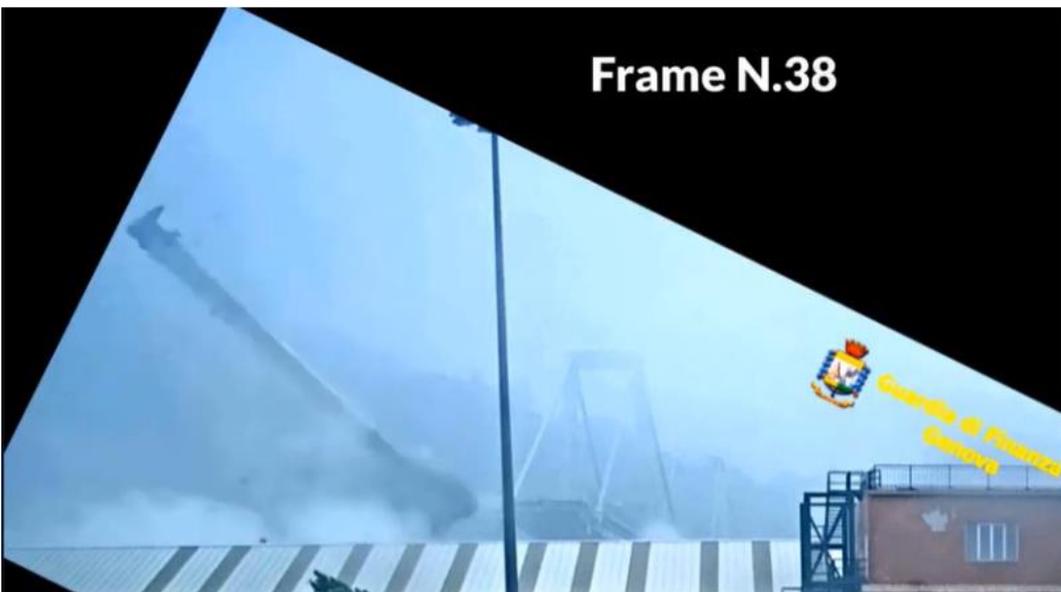
Il cedimento strutturale del tirante n. 1 della Pila 9 ha verosimilmente determinato il cedimento a catena dell'insieme Pila-impalcato, e il crollo non contemporaneo delle due travi gerber appoggiate alle estremità dell'impalcato solidale alla Pila n. 9; impalcato che, privo del tirante di sostegno n. 1, si piega su se stesso, flette, torce, e crolla insieme al resto del ponte.
