**PROGRAMME DE TRANSPORT ET  
CONNECTIVITÉ DÉPARTIMENTALE**  
*COMPOSANTE 3 : PROGRAMME DE MISE A NIVEAU DES PONTS  
OPERATION : HA-L1104, ACCORD DE DON 4618 /GR-HA*

**ETUDES DU PROJET DE REPARATION DU PONT  
FRANCHISSANT LA RIVIERE ROUYONNE SUR LA ROUTE  
NATIONALE No 2 (RN2)**

**Rapport de diagnostique**

Port-au-Prince, 26 Avril 2022

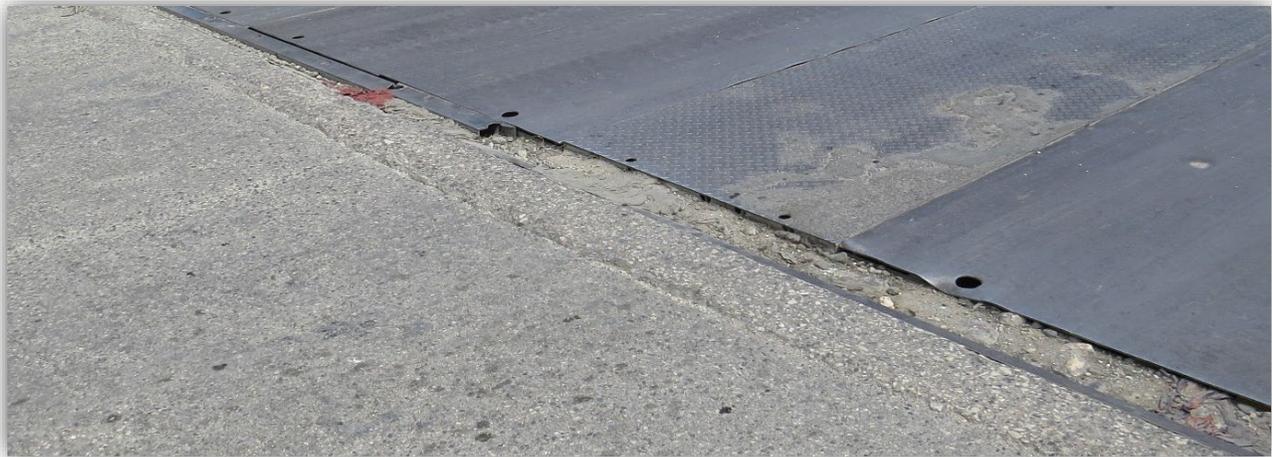
Joint d'approche du pont partiellement enlevé provoquant un martellement au pont lors de passage de véhicule influant des vibrations au pont. Toute forme de vibration est préjudiciable au pont.

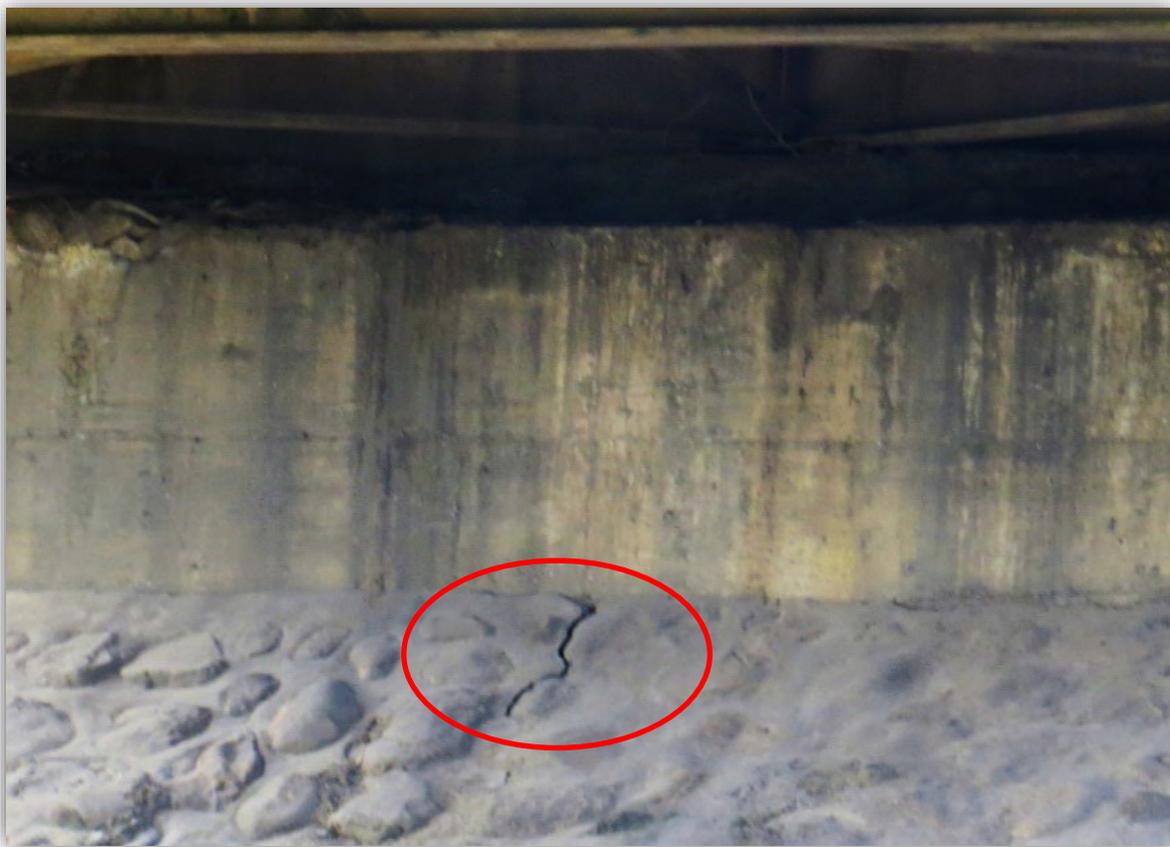
Des investigations menées, à partir d'informations reçues de Vorbe et Fils, et des inspections, vérifications sur place, on peut conclure que les culées ont été réalisées avec du béton massif, avec peu d'armatures métalliques. La largeur présumée de la fondation est de 5,00 m. Le long de la partie exposée à l'eau de la rivière se trouve un remplissage incliné de

Un examen attentif des parties visibles des culés a montré le bon état général de la masse de ciment. En effet, aucun écaillage significatif, aucune fissure ou pièce manquante n'ont été constatés, si bien que la structure portante est toujours en bon état. Les pièces de support des poutres porteuses du pont ont été nettoyées et soigneusement inspectées ; le béton est en bon état et les parties latérales façonnées ont conservé leur configuration d'origine.
